**IDENTIFICAÇÃO E AVALIAÇÃO DE PATOLOGIAS NA ESTRUTURA DO
TRAPICHE ELIEZER LEVY NO MUNICÍPIO DE MACAPÁ-AP**

Trabalho de Conclusão de Curso apresentado à coordenação do curso de Bacharelado em Engenharia Civil como requisito avaliativo para obtenção do título de Bacharel em Engenharia Civil.

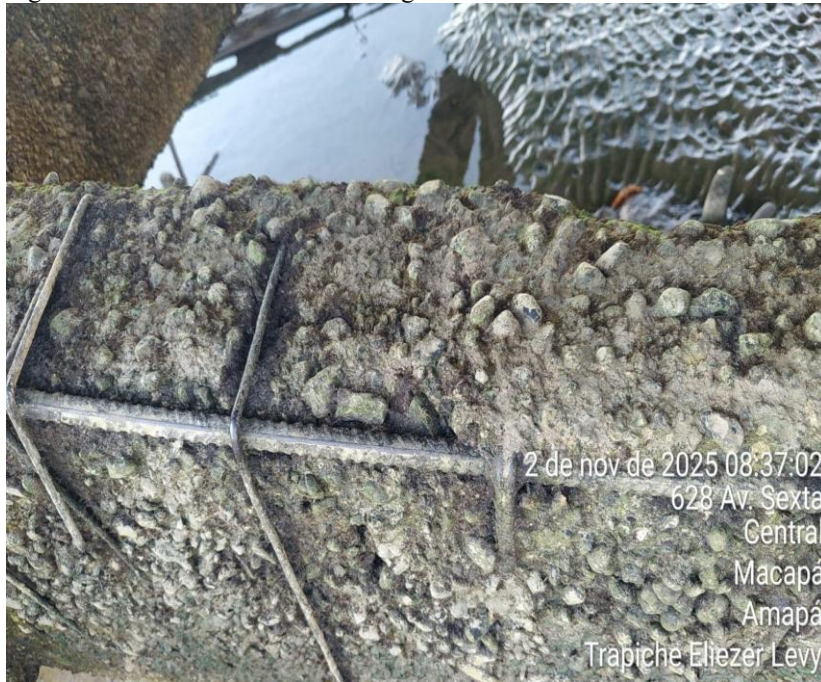
Figura 14 - Processo de erosão em viga

Em visita realizada ao local foi constatado que os pilares e vigas sofrem um processo de erosão, expondo os agregados que compõem o concreto e a armadura de aço. Esse fenômeno pode ser observado nas figuras 14, 15 e 16 apresentadas a seguir. Fica evidente também, a ausência de cobertura da armadura, fato esse que corrobora para sua oxidação, já que permanece suscetível a ação de agentes agressivos. Essa condição é considerada grave e requer atenção, pois

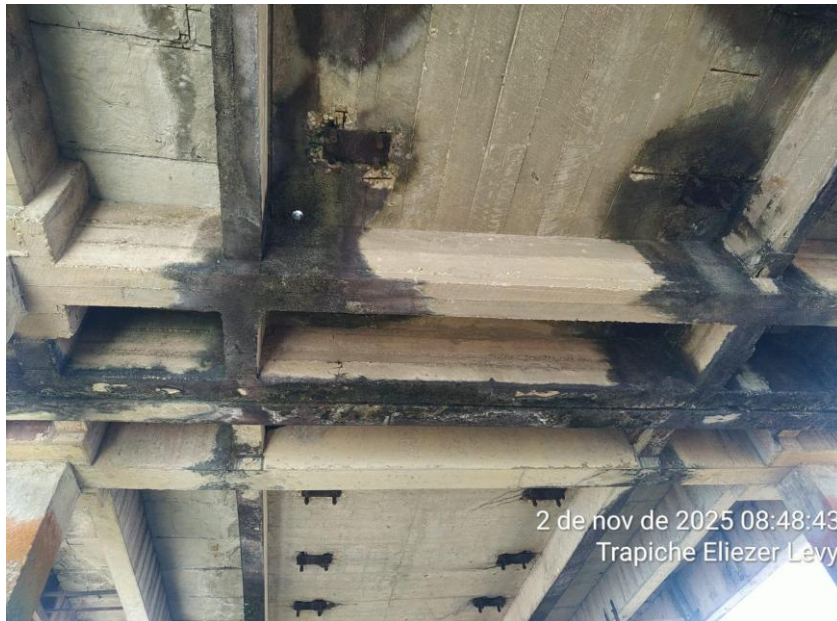
Figura 17 - Laje apresentando infiltrações

Nas lajes também foi possível observar manifestações patológicas. A figura 17 evidencia a presença de infiltrações ocasionadas em parte pelas perfurações necessárias à fixação do trilho do bondinho. Apesar de serem consideradas de médio risco, sua manutenção não pode ser negligenciada.

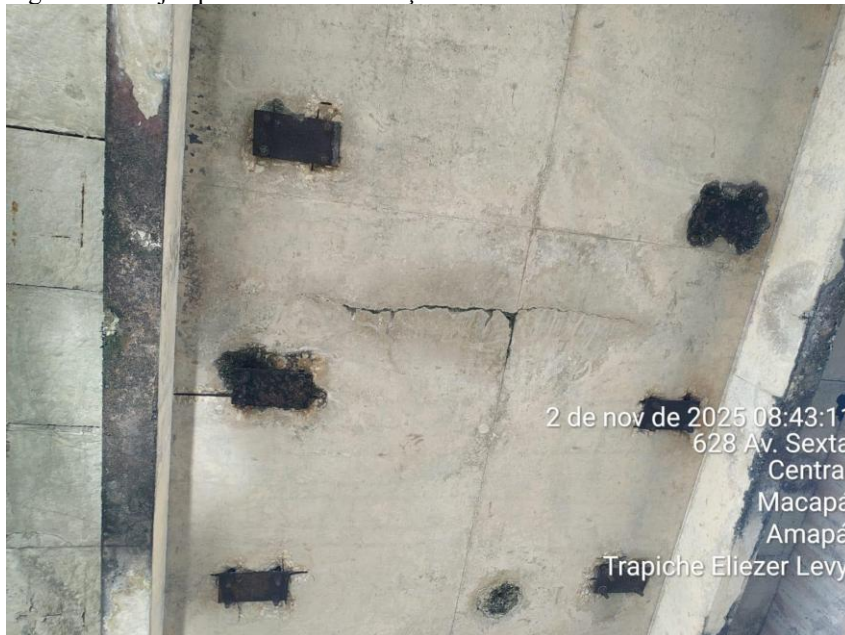
Figura 18 - Laje apresentando infiltração e fissuras

Já na figura 18, além da infiltração também é possível observar a presença de fissuras. Essas são patologias consideradas de baixo risco, e devem sua presença principalmente em virtude do processo de movimentação térmica.

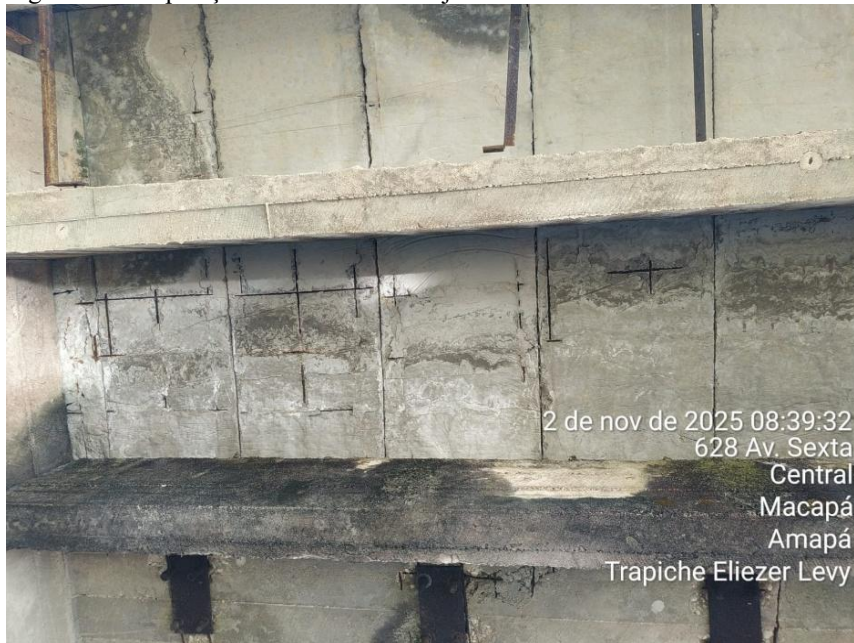
Figura 19 – Exposição da armadura da laje

Na figura 19 evidencia-se a exposição da armadura e sua oxidação, manifestações patológicas de risco médio, que podem se agravar. São possivelmente decorrentes de erros de

execução da concretagem em que não se atentou para o cobrimento mínimo da armadura e utilização de espaçadores.

Apesar de apresentarem boa resistência a compressão é necessário destacar a ocorrência da exposição da armadura na face inferior das lajes do trapiche, bem como a infiltração que também ocorre em toda sua extensão evidenciada nas imagens do tópico 2.3.

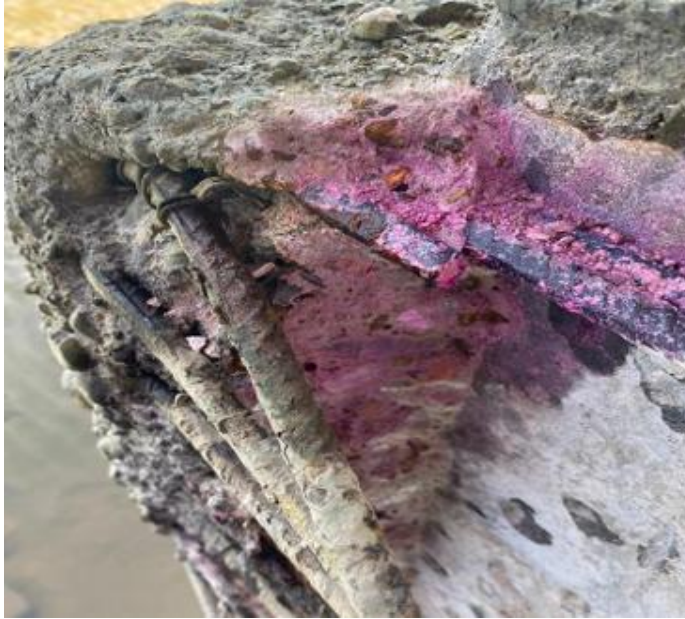
Figura 20- Ensaio de carbonatação

Ao realizamos os ensaios na estrutura do trapiche foi possível constatar a ocorrência de carbonatação, como pode ser visto nas figuras 20 e 21, em que se verifica o avanço da carbonatação nas bordas e parte superior da estrutura em cerca de 1 (um) centímetro, região em que a solução ficou incolor indicando a diminuição da alcalinidade do concreto.

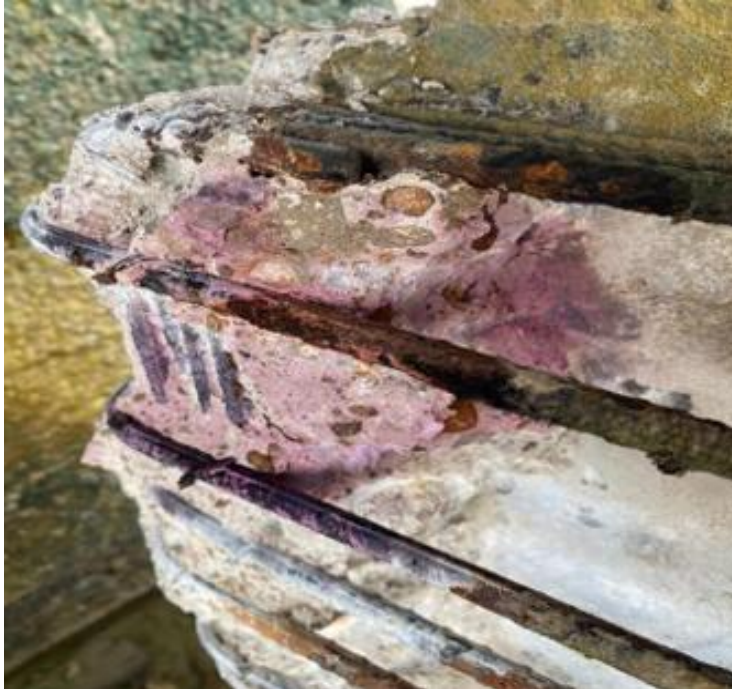
Figura 22- Ensaio de carbonatação

Enquanto na figura 22 a carbonatação ocorreu na região próxima às armaduras. Já as áreas com coloração vermelho-violeta, indicam a ocorrência de um leve grau de carbonatação.
