**ANÁLISE DOS VAZAMENTOS NA REDE DE DISTRIBUIÇÃO DE ÁGUA NO
MUNICÍPIO DE SANTANA-AP E SEUS IMPACTOS**

Trabalho de Conclusão de Curso apresentado ao Curso Bacharelado em Engenharia Civil do Instituto Federal de Educação, Ciência e Tecnologia do Amapá, em cumprimento às exigências legais como requisito parcial à obtenção do título de Engenheiro Civil.

A pesquisa foi realizada como estudo de campo, com abordagem quantitativa, incluindo visitas técnicas entre maio e dezembro de 2025, registros fotográficos com geolocalização e medição de pressões com a utilização de um manômetro. As manifestações patológicas foram classificadas segundo critérios estabelecidos pela SABESP (2003), que distinguem vazamentos visíveis, não visíveis detectáveis e não visíveis não detectáveis. Os resultados foram organizados em planilhas e gráficos, permitindo avaliar a frequência e os tipos de falhas encontradas.

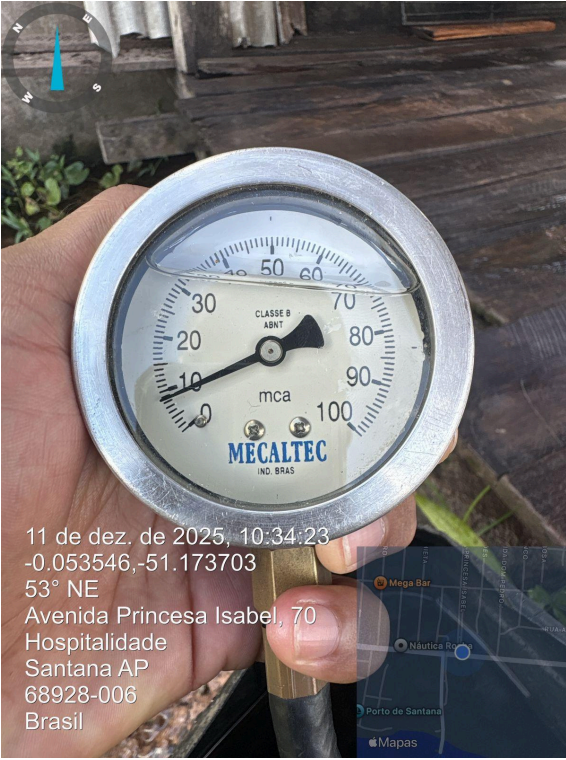
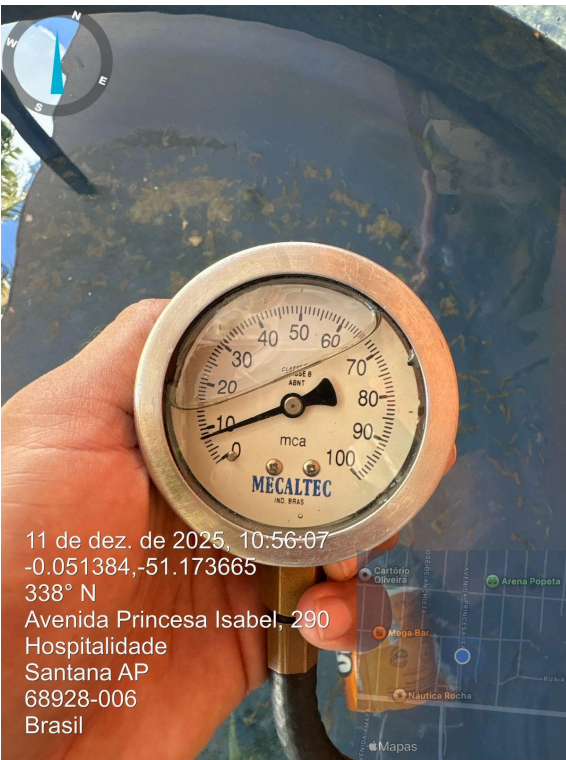
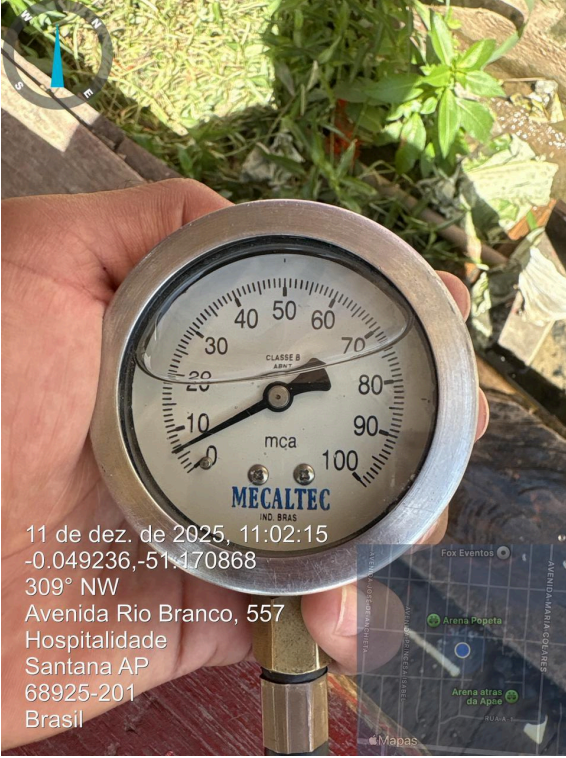
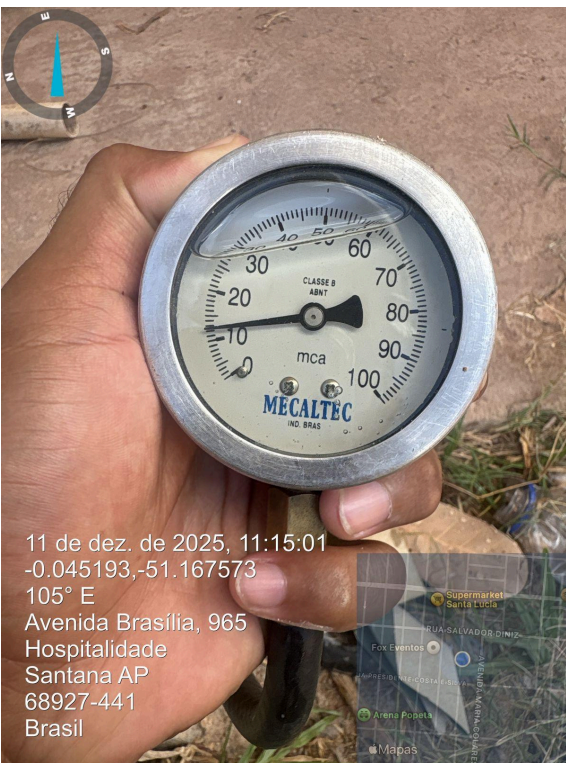
Quadro 7 – Relatório fotográfico das pressões do bairro Hospitalidade.

Para análise da tabela obteve-se o gráfico 3 a seguir que mostra que no ponto 1 houve uma variação de -10%; no ponto 2 de -15%; no ponto 3 de -40%; e no ponto 4 uma variação de 25% em relação ao recomendado por norma. Desta forma, fica evidente que somente o ponto 4 atendeu a recomendação da norma de pressão mínima de 10,00 m.c.a, sendo que obteve 12,5 m.c.a. Nenhum ponto ultrapassou o valor máximo de pressão.

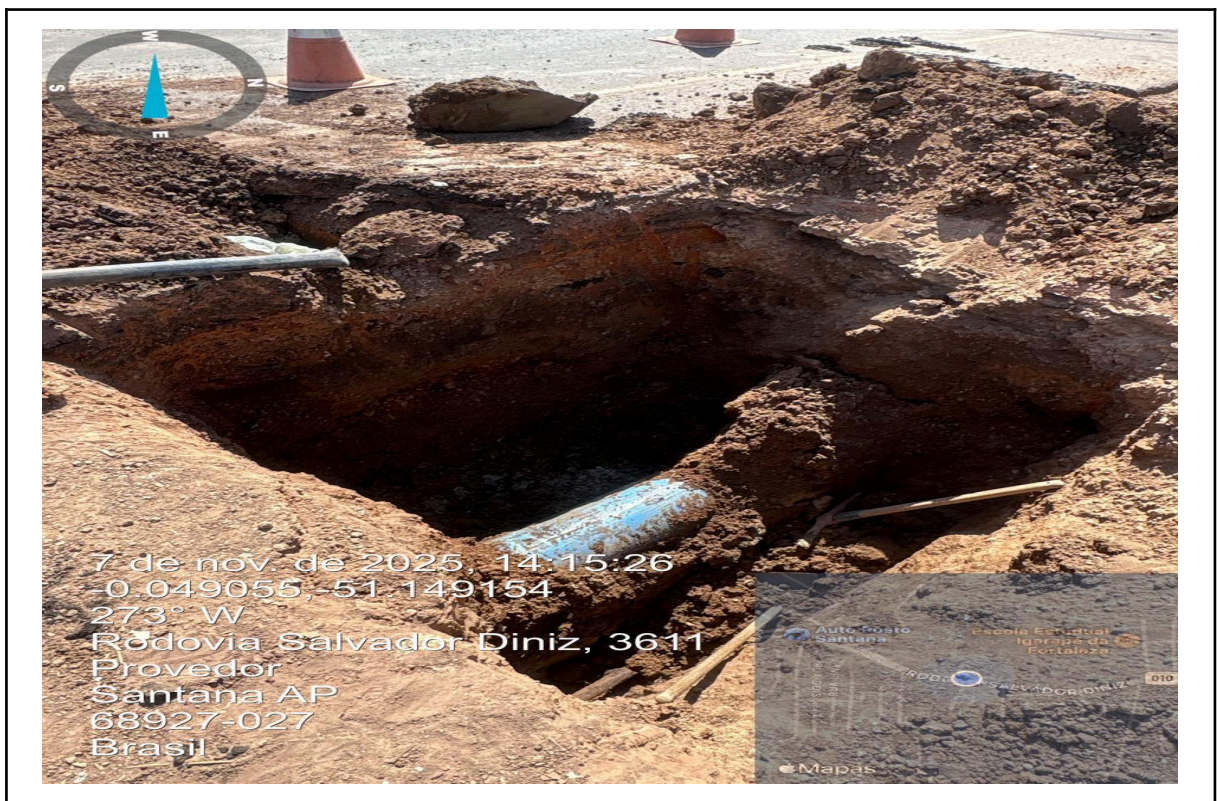
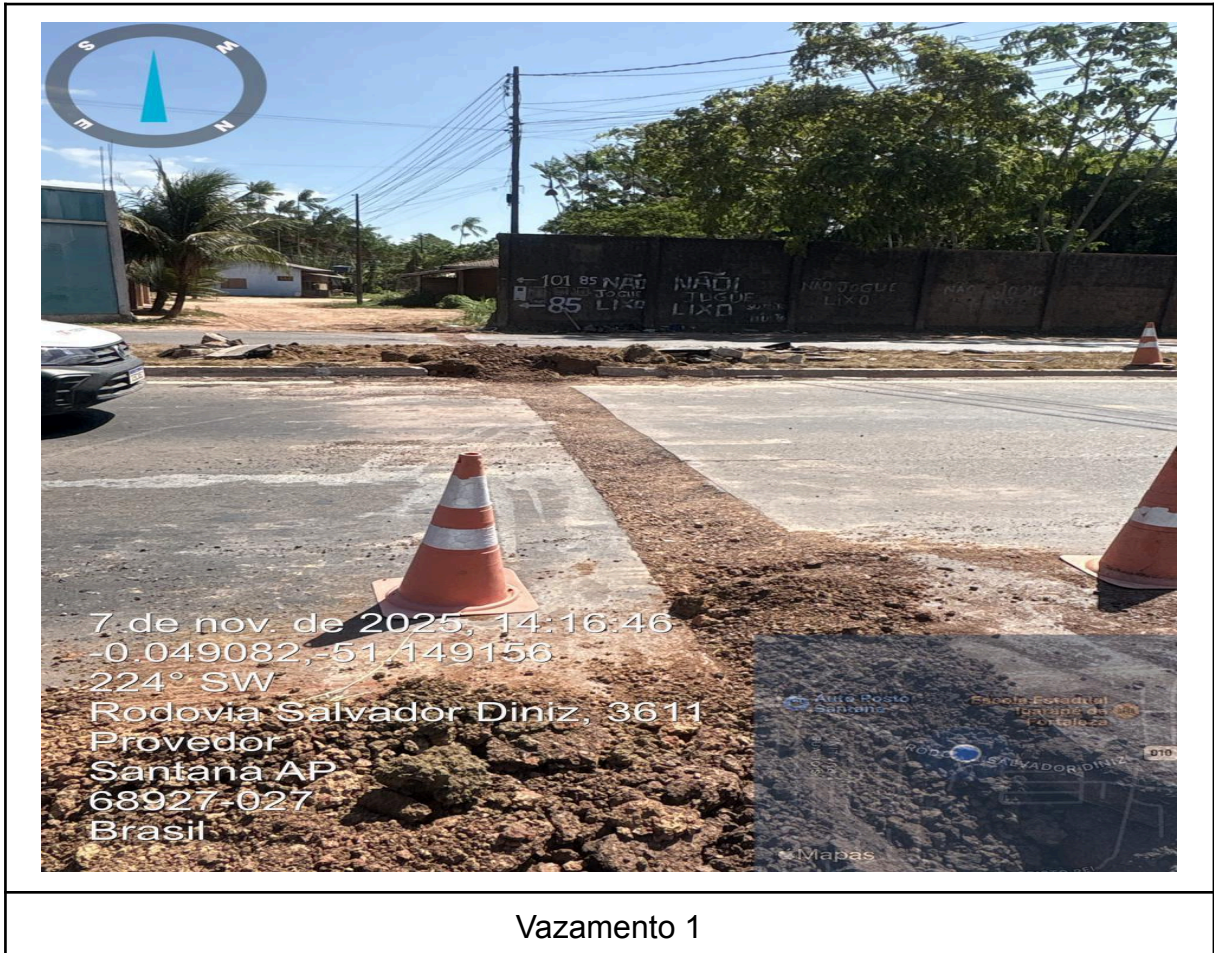
Quadro 09 – Relatório fotográfico do bairro Provedor.

No quadro 09 acima é possível identificar um ponto de vazamento no bairro. E no quadro 10 a seguir obteve-se as pressões do mesmo e, para melhor visualização, tem-se as pressões locadas na figura 19 adiante.

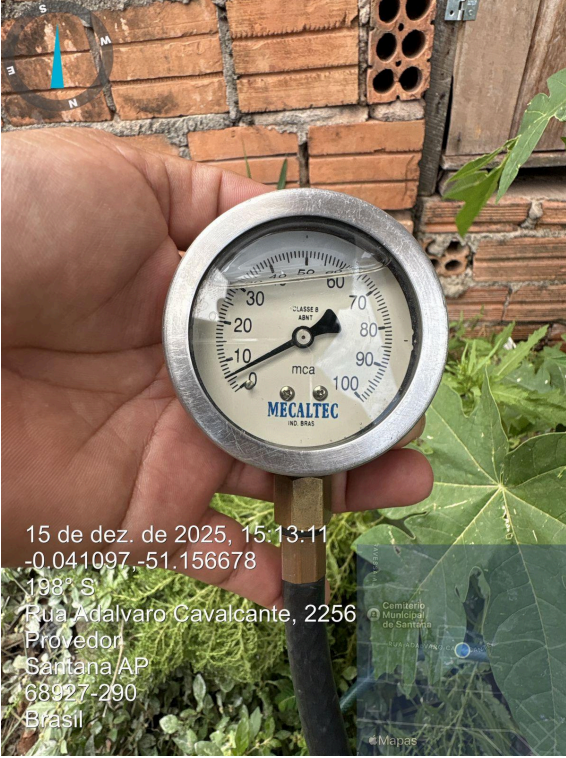
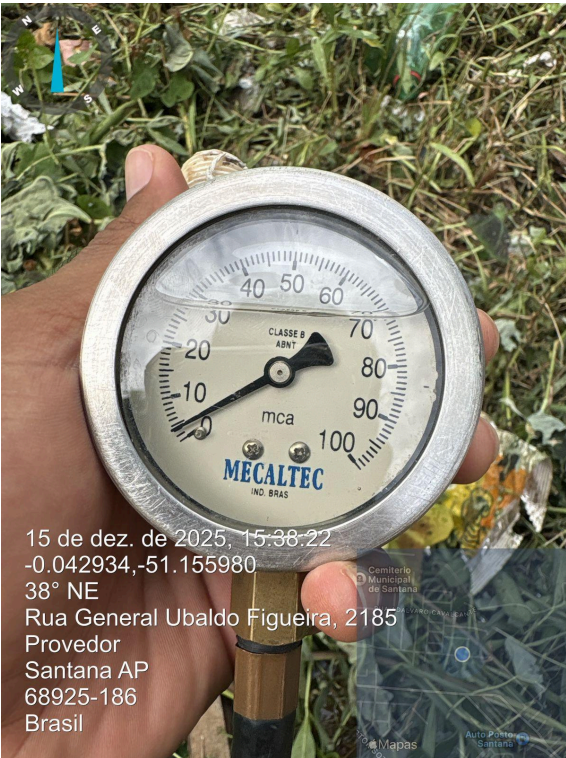
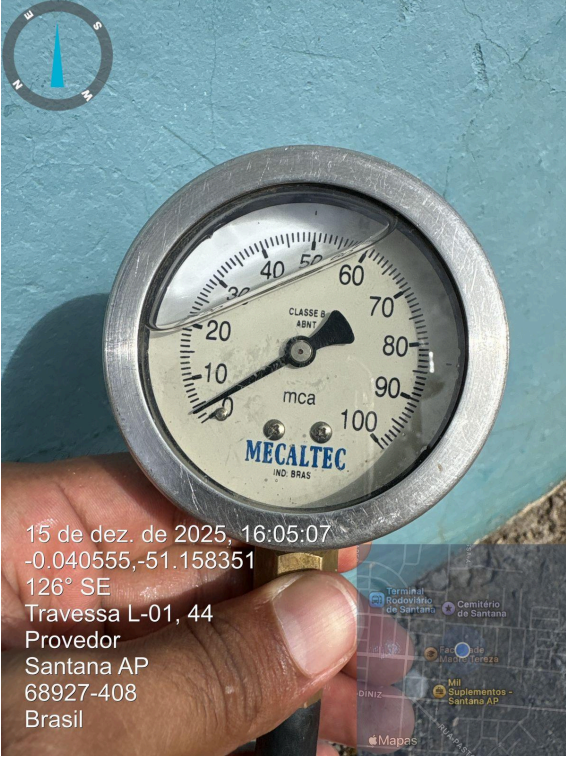
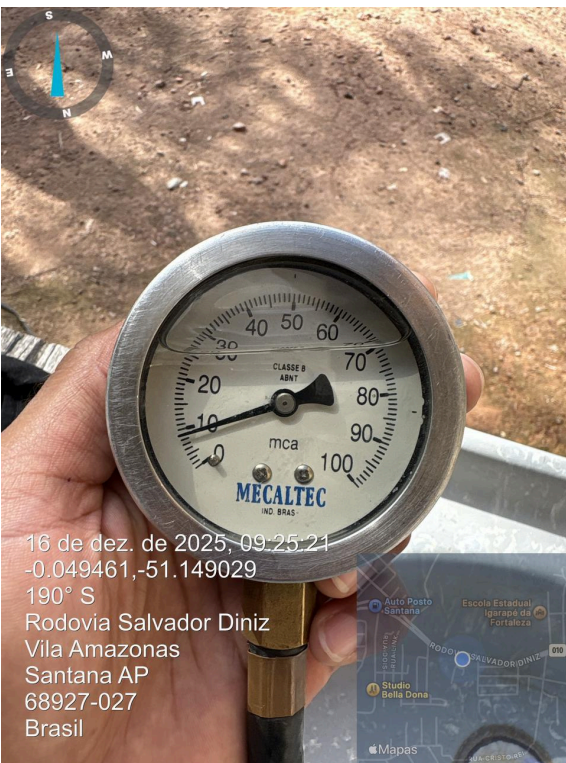
Quadro 11 – Relatório fotográfico das pressões do bairro Provedor.

Para análise da tabela obteve-se o gráfico 4 a seguir que mostra que no ponto 1 houve uma variação de -50%; no ponto 2 de -60%; no ponto 3 de -60%; e no ponto 5 uma variação de -10% em relação ao recomendado por norma. Desta forma, fica evidente que nenhum dos pontos chegou à pressão recomendada por norma, e assim todo o bairro Provedor ficou abaixo do recomendado.

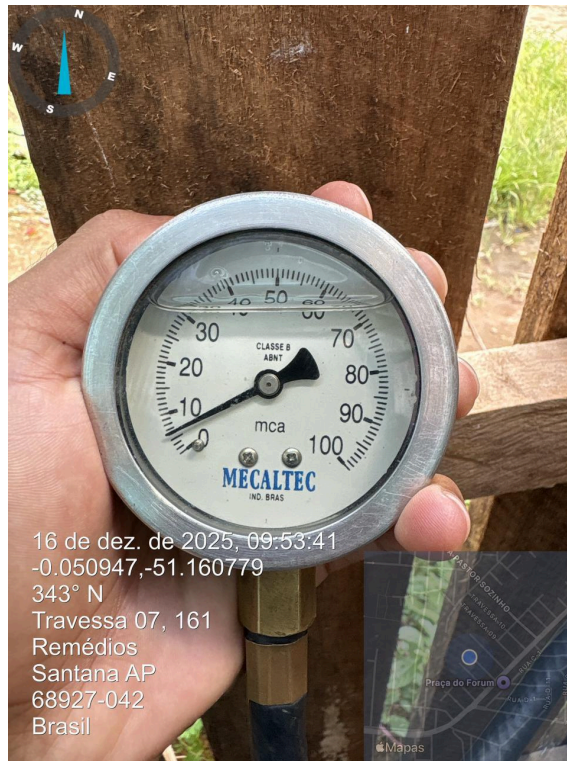
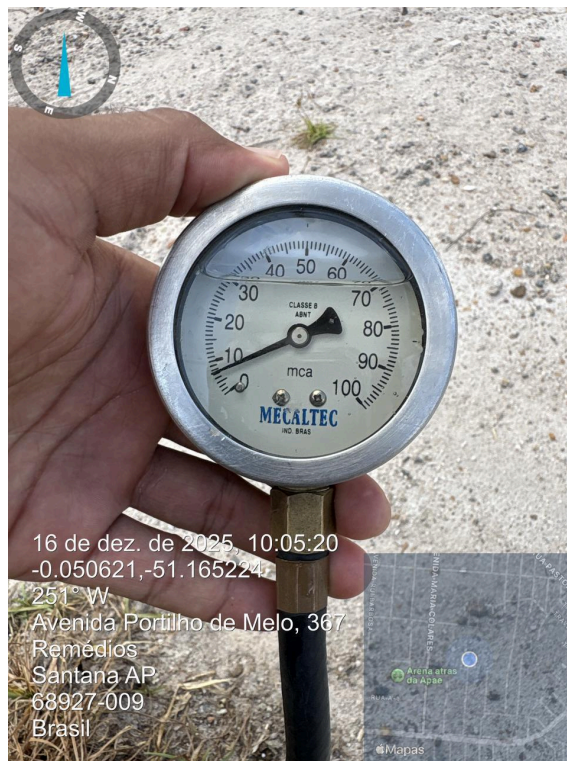
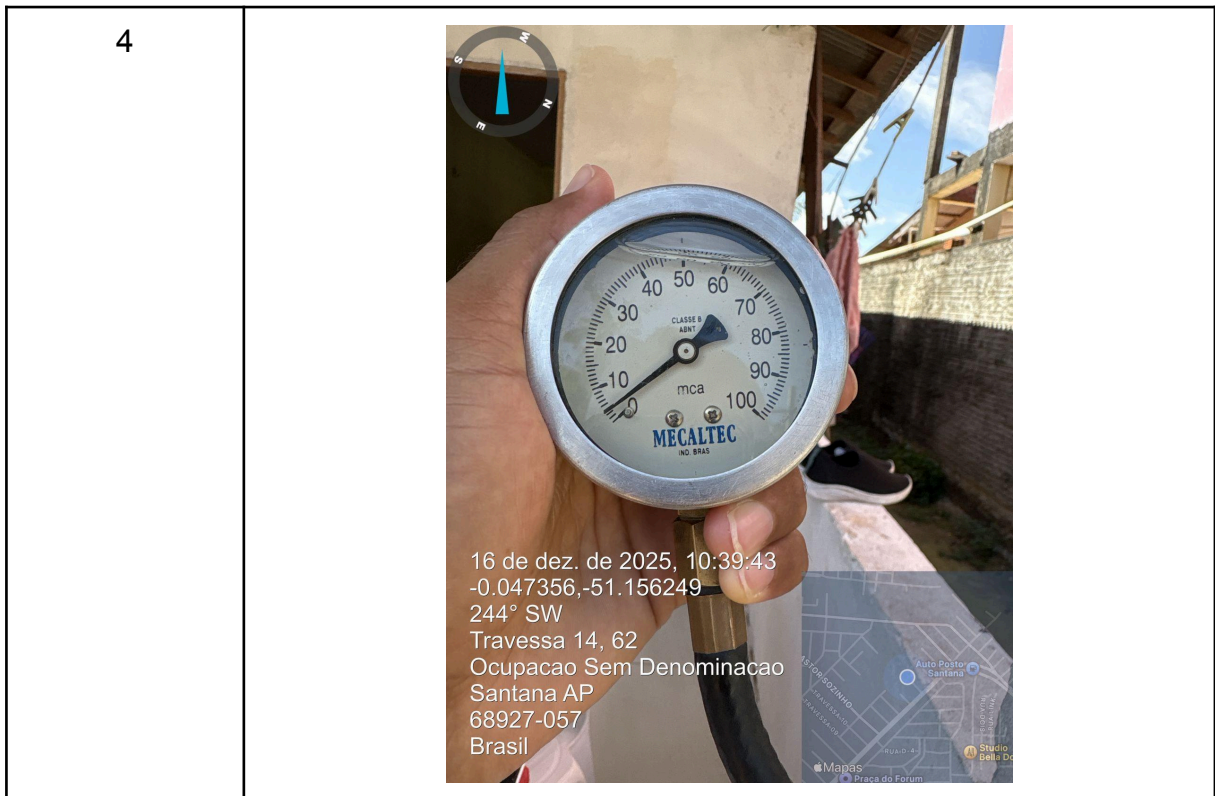
fica evidente que nenhum ponto atendeu a recomendação da norma de pressão mínima de 10,00 m.c.a. Nenhum ponto ultrapassou o valor máximo de pressão.
