INSTITUTO FEDERAL DE EDUCAÇÃO, CIÊNCIA E TECNOLOGIA DO AMAPÁ
CURSO DE BACHARELADO EM ENGENHARIA CIVIL
CAMPUS MACAPÁ

KALIL AUGUSTO CHAGAS DA ROCHA
VICTOR HUGO NUNES CORDEIRO

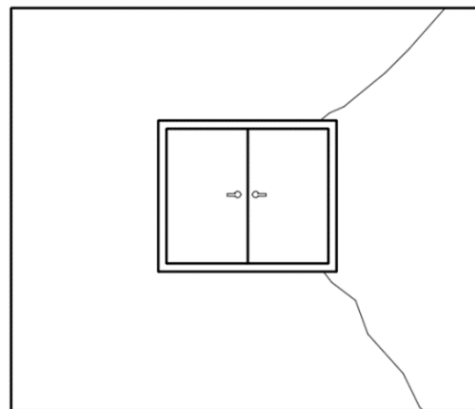
Fonte: Ferreira (2020)

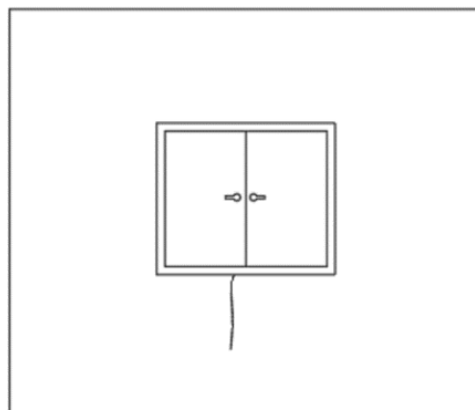
Fonte: Ferreira (2020)

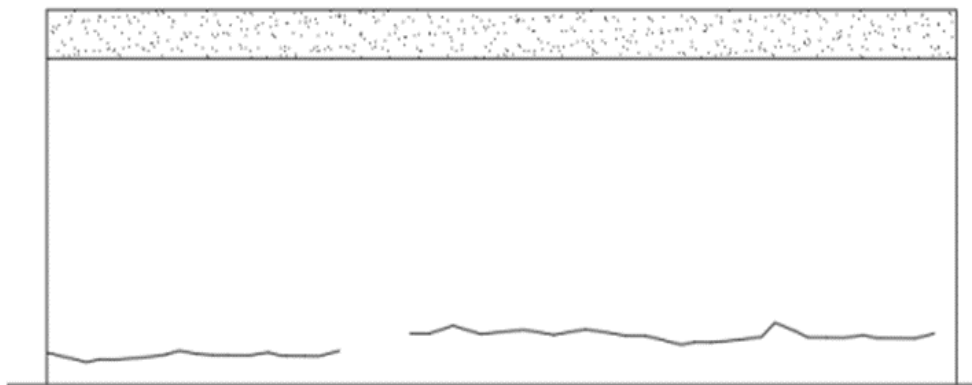
Fonte: Ferreira (2020). Adaptada de Thomaz (1989).

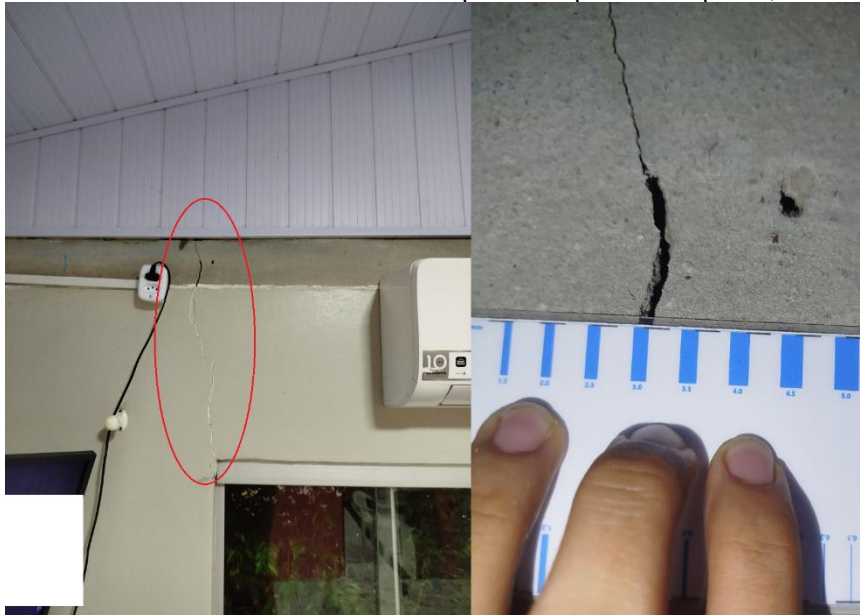
Fonte: Autores (2025)

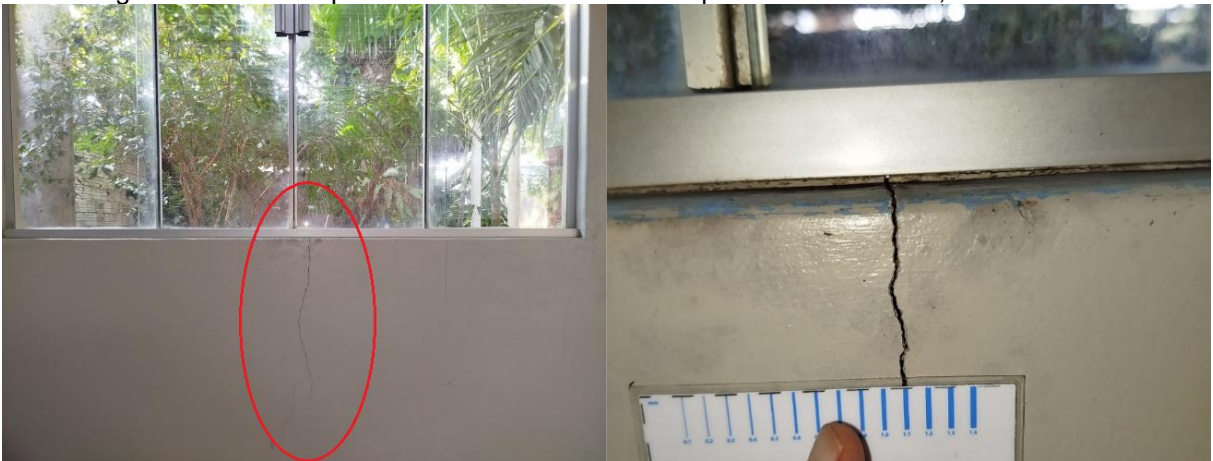
Fonte: Autores (2025)

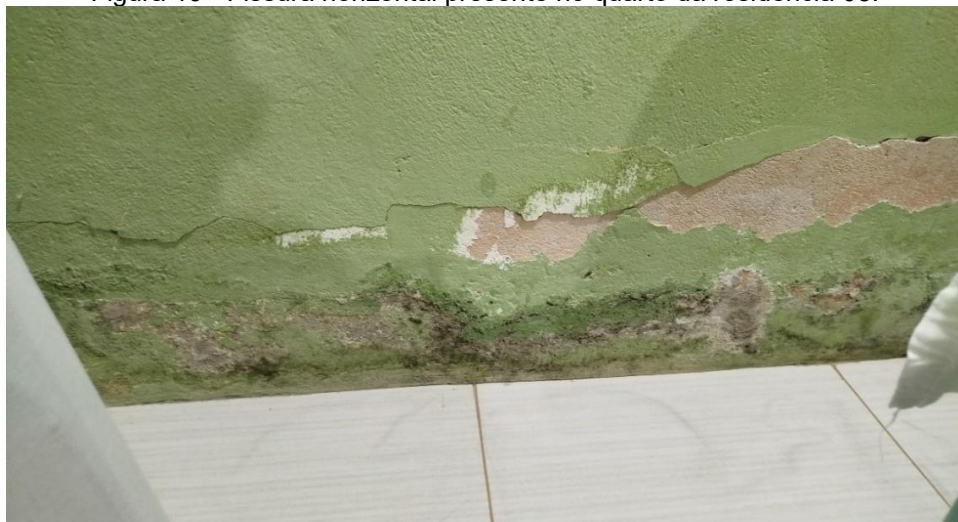
Fonte: Autores (2025)

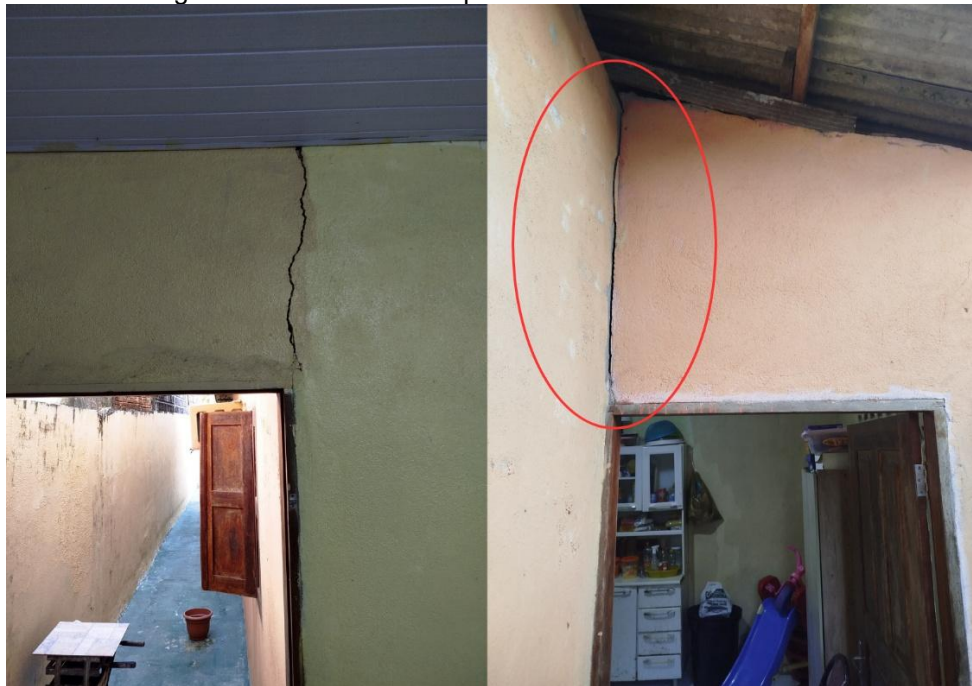
Fonte: Autores (2025)

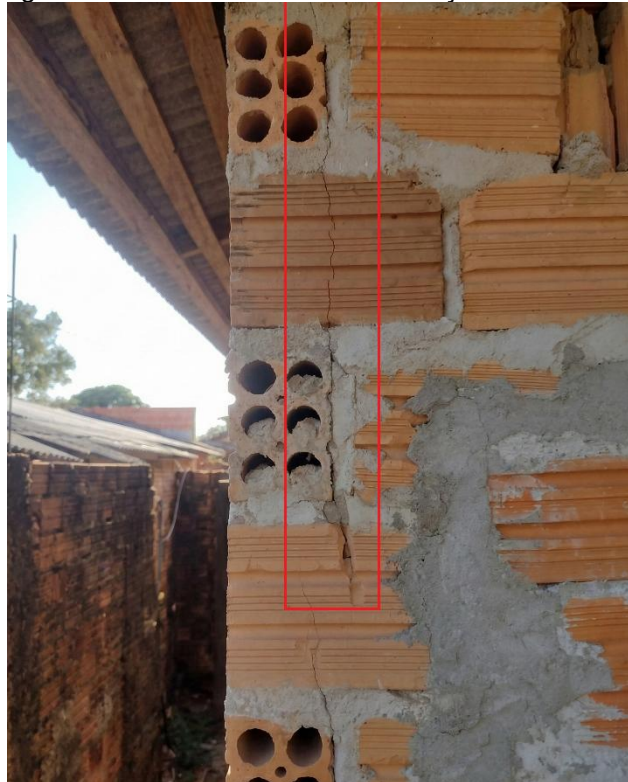
Fonte: Autores (2025)

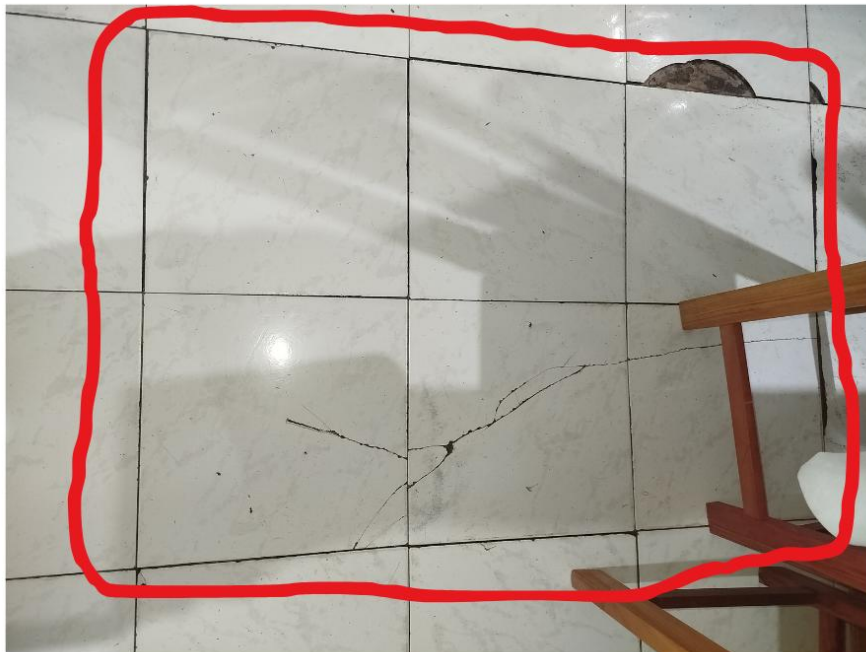
Fonte: Autores (2025)

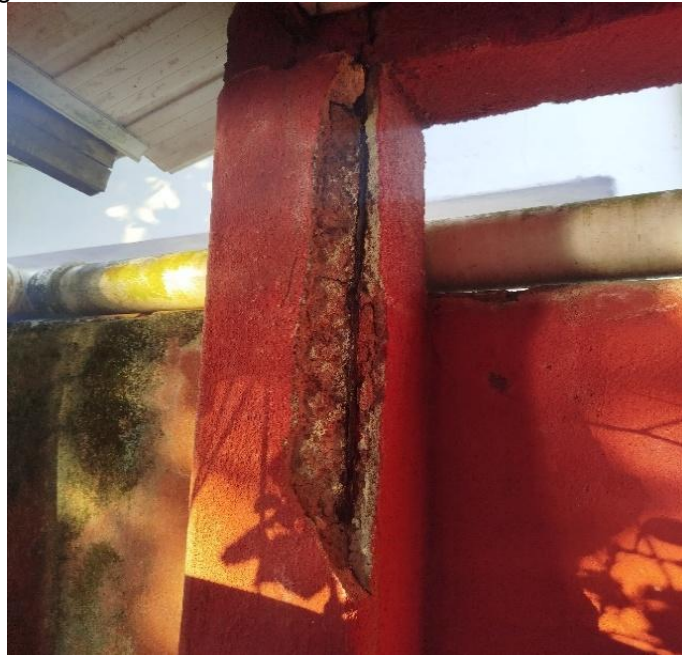
Fonte: Autores (2025)

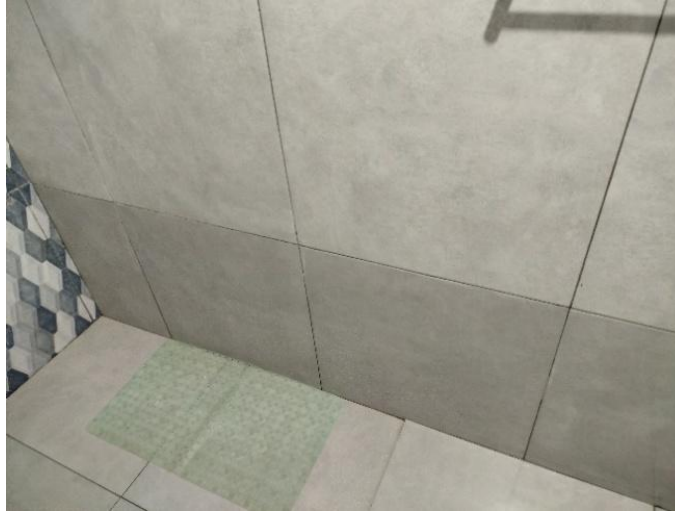
Fonte: Autores (2025)

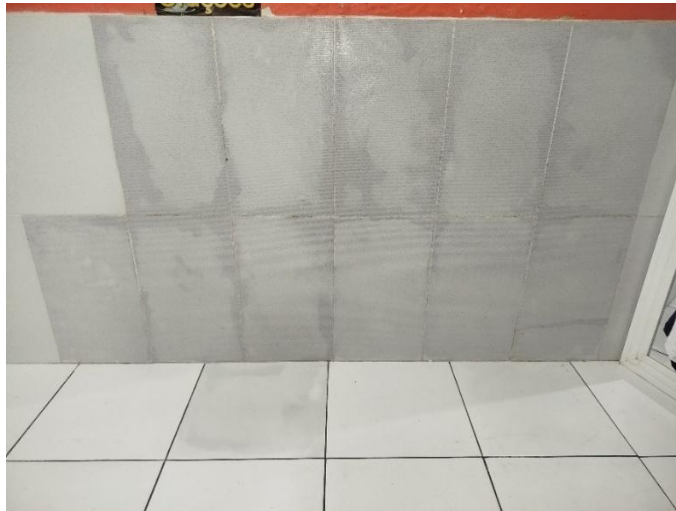
Fonte: Autores (2025)

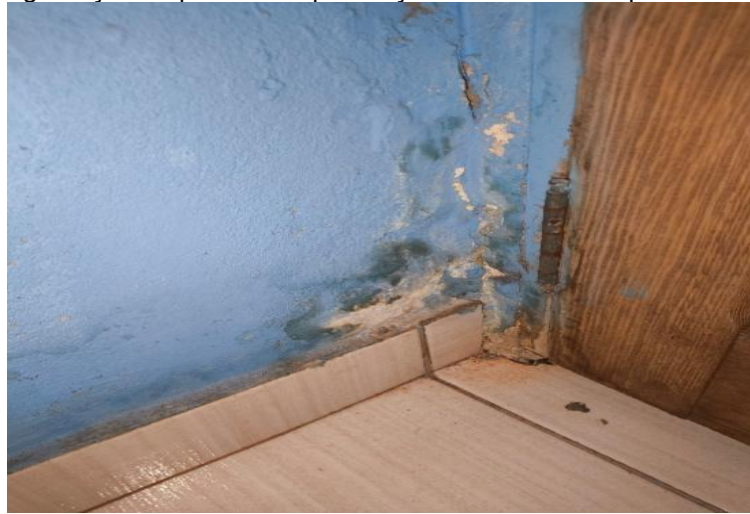
Fonte: Autores (2025)

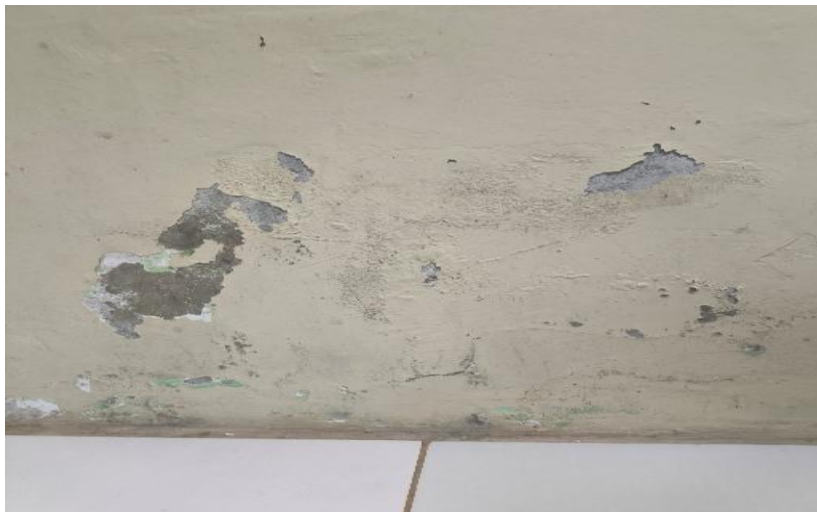
Fonte: Autores (2025)

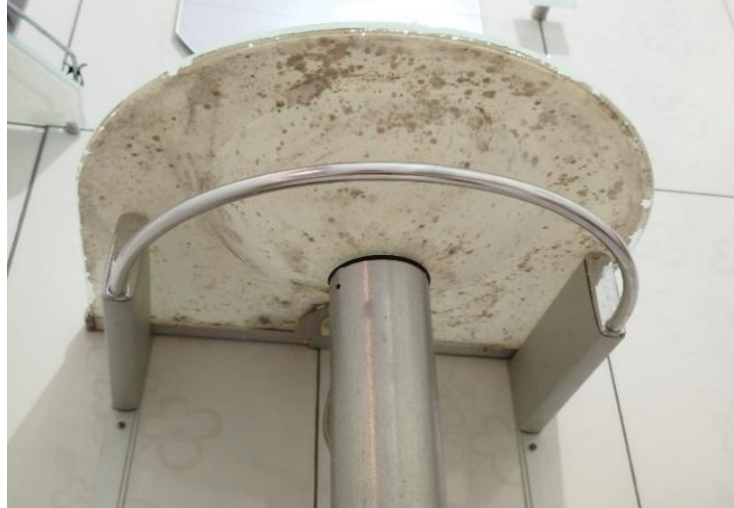
Fonte: Autores (2025)

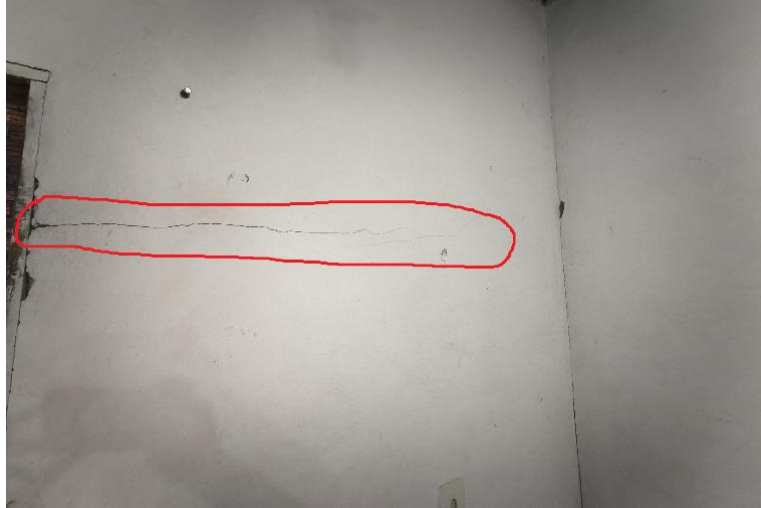
Fonte: Autores (2025)

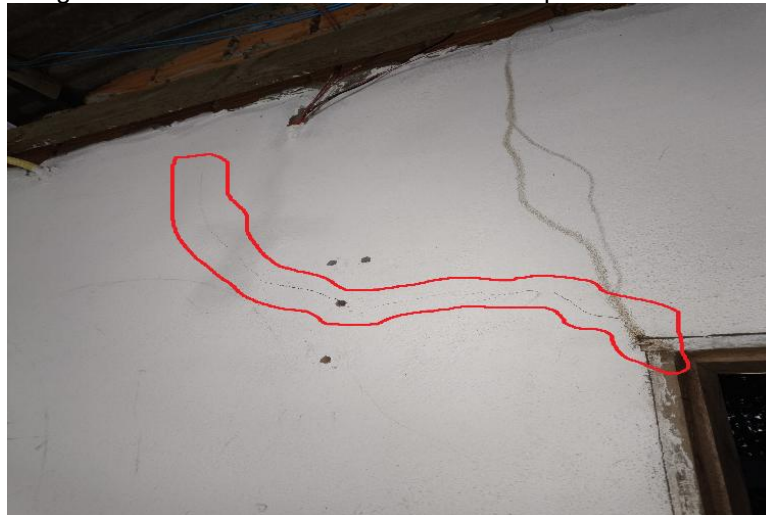
Fonte: Autores (2025)

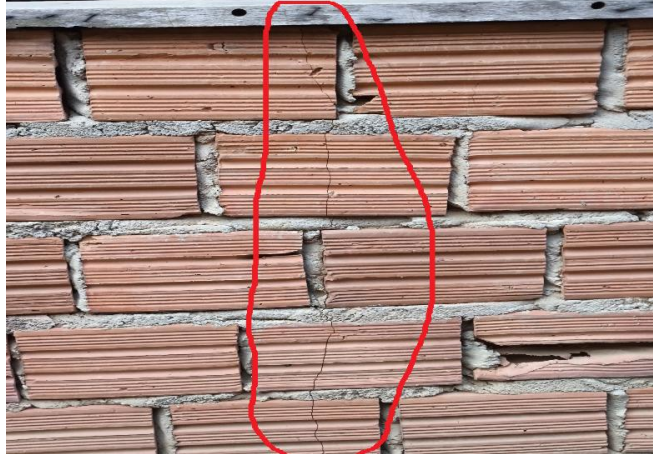
Fonte: Autores (2025)

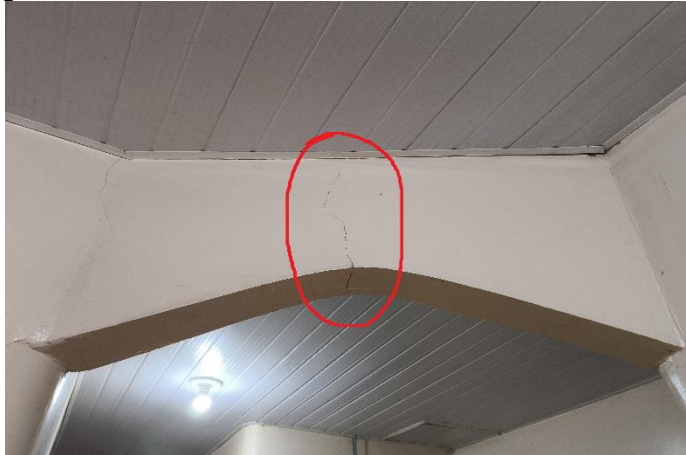
Fonte: Autores (2025)

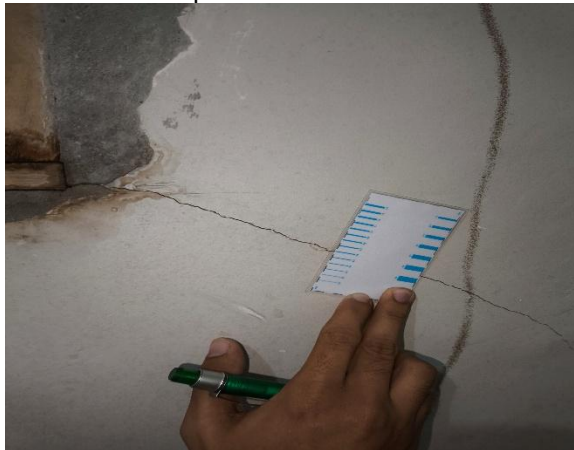
Fonte: Autores (2025)

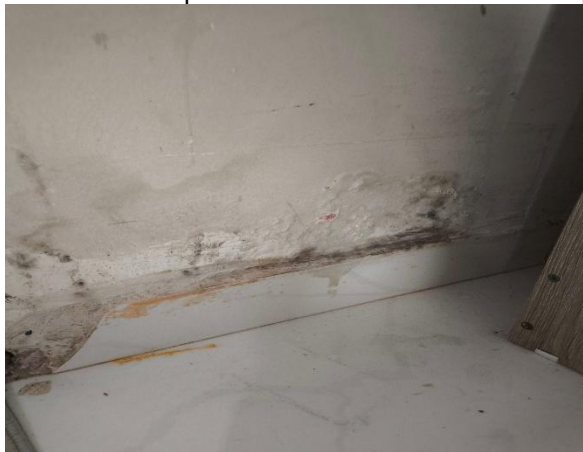
Fonte: Autores (2025)

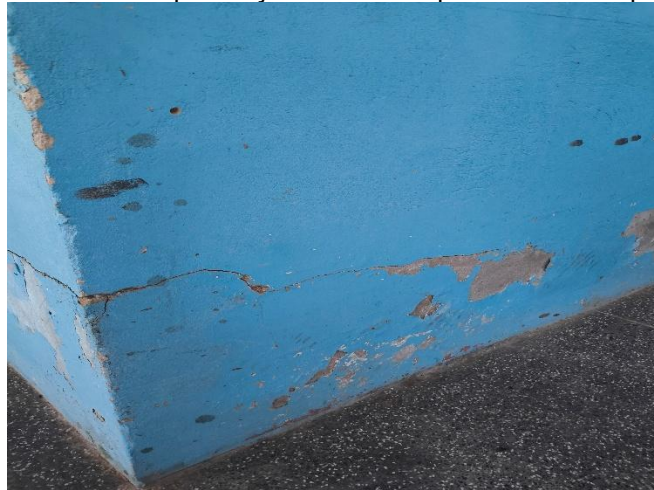
Fonte: Autores (2025)

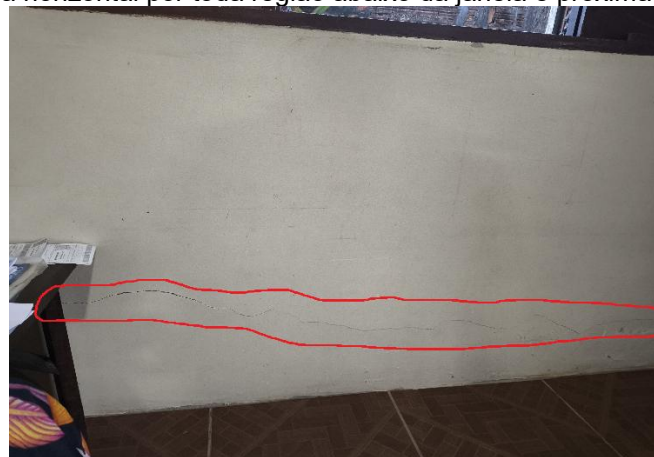
Fonte: Autores (2025)

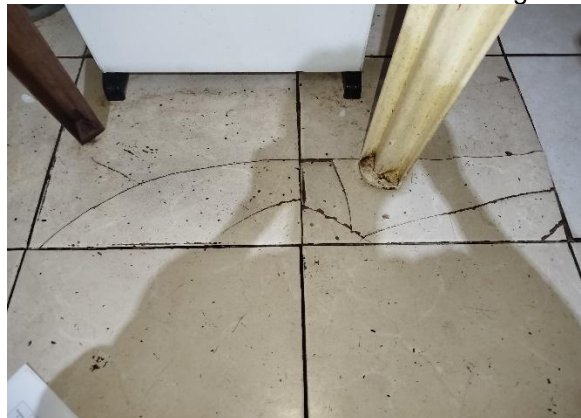
Fonte: Autores (2025)
