ANÁLISE EXPERIMENTAL DE VIGAS DE CONCRETO ARMADO COM ESTRIBOS PLÁSTICOS

DISSERTAÇÃO DE MESTRADO

Instituto de Tecnologia
Mestrado Profissional em Processos Construtivos
e Saneamento Urbano

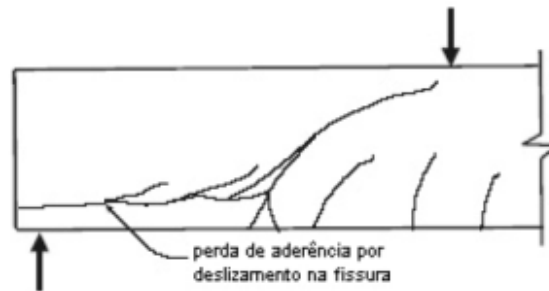
Figura 36 - Ruptura por escorregamento das barras longitudinais tracionadas. (ACI-ASCE 426, 1973).

Essas vigas desenvolvem fissuras inclinadas e, depois de uma redistribuição interna de forças, são capazes de ainda suportar acréscimos de carregamento. Este comportamento deve-se em parte ao efeito de arco. A ruptura final destas vigas ocorrerá por perda de aderência da armadura longitudinal com o concreto, pois a armadura escorrega e leva a ruptura da ancoragem (figura 36).

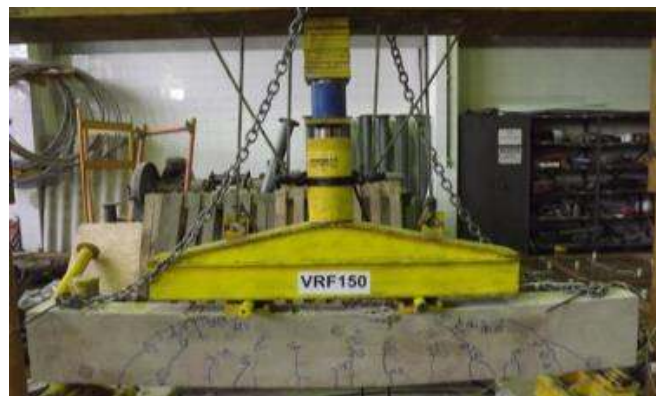
Figura 101 - Fissuras na viga VRF150 após a ruptura por flexão com esmagamento do concreto na região comprimida

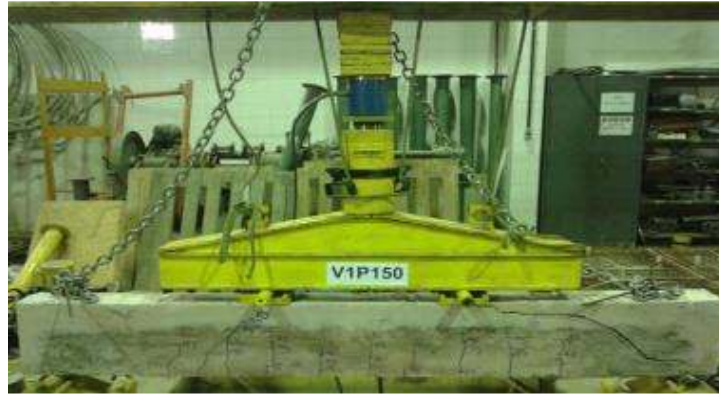
Figura 103 - Fissuras na viga V1P150 após ruptura de cisalhamento, por tração

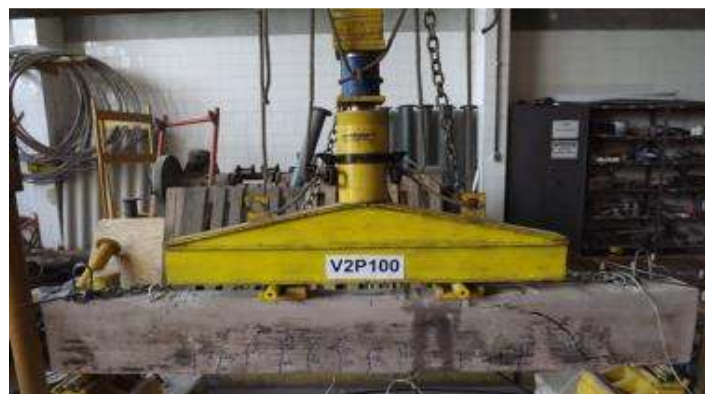
Figura 105 - Fissuras na viga V2P100 após ruptura de cisalhamento, por tração

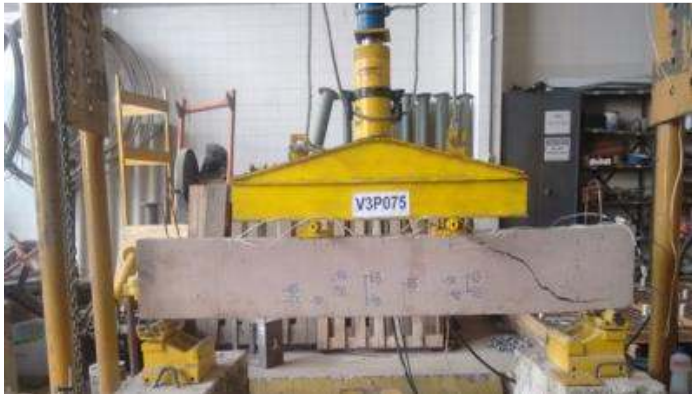
Figura 107 - Fissuras na viga V3P075 após ruptura de cisalhamento, por tração

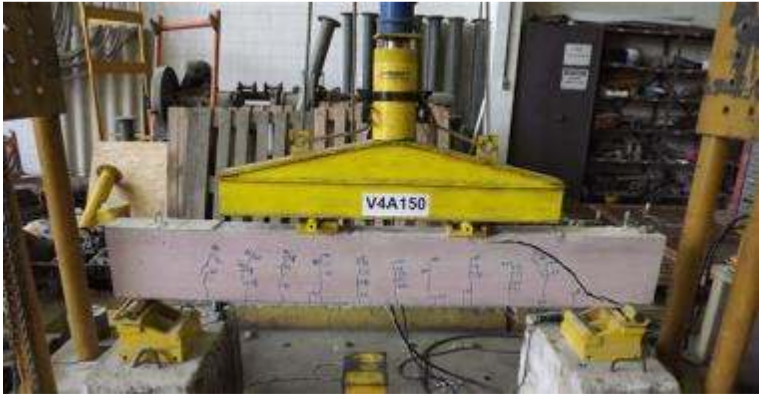
Figura 109- Fissuras na viga V4A150 após ruptura de cisalhamento, por tração

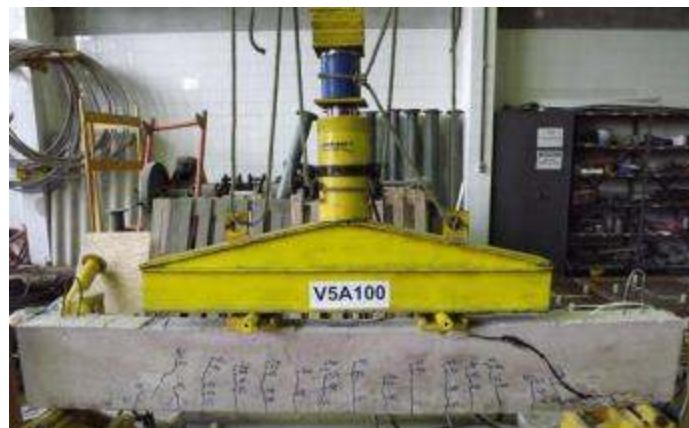
Figura 111 - Fissuras na viga V5A100 após ruptura de cisalhamento, por tração

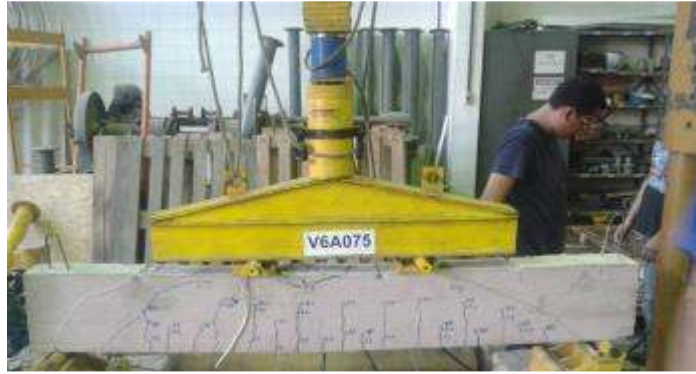
Figura 113 - Fissuras na viga V6A075 após ruptura por flexão com rompimento por esmagamento do concreto na região comprimida
