INSTITUTO FEDERAL DE EDUCAÇÃO, CIÊNCIA E TECNOLOGIA DO AMAPÁ
CAMPUS LARANJAL DO JARI
CURSO SUPERIOR DE TECNOLOGIA EM GESTÃO AMBIENTAL

**AVALIAÇÃO DA ÁGUA UTILIZADA PARA CONSUMO HUMANO NO ENTORNO
DO CEMITÉRIO SANTA ROSA NO MUNICÍPIO DE LARANJAL DO JARI, AMAPÁ**

Trabalho de Conclusão de Curso apresentado ao Instituto Federal de Educação, Ciência e Tecnologia do Amapá, Campus Laranjal do Jari, curso superior de Tecnologia em Gestão Ambiental como requisito parcial para a obtenção do título de Tecnólogo em Gestão Ambiental.

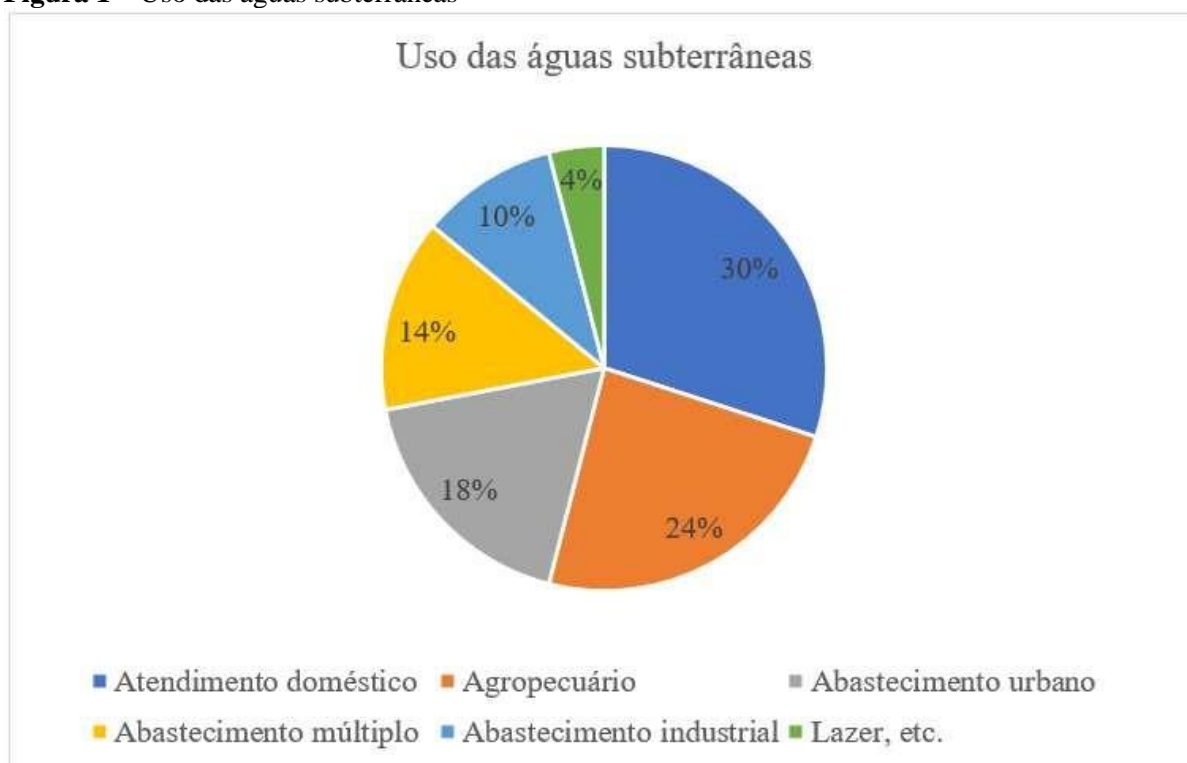
Figura 1 – Uso das águas subterrâneas

Como pode ser visto na figura acima o maior uso de águas subterrâneas tem relação direta com o abastecimento da população, principalmente no que tange o consumo dentro das residências. Além disso, nota-se que a agropecuária também faz uso desse recurso hídrico para o beneficiamento de suas atividades, porém, salienta-se ainda que o maior foco de consumo do setor continua sendo as águas superficiais.

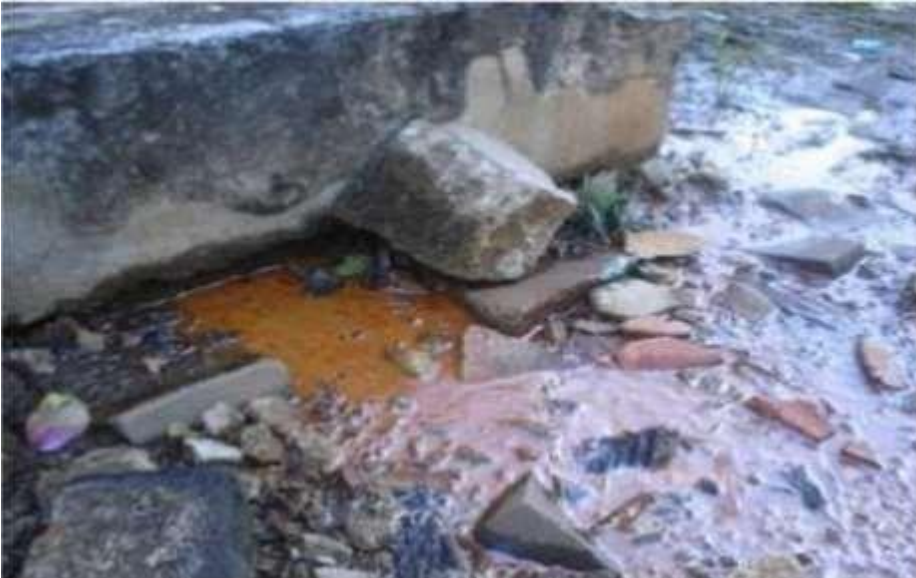
Figura 2 – Vazamento de necrochorume de sepultura

Segundo Saraiva (2010, p.30), depois da morte “os corpos decompõem-se, passando por um processo de destruição dos tecidos por ação de bactérias e enzimas, resultando no fim na sua transformação em gases, líquidos e sais”. No processo de decomposição dos corpos, um líquido é liberado (Figura 2) e que de acordo com a resolução do CONAMA 335 de 3 de abril de 2003 recebeu o nome de “produto de coliquação” popularmente chamado de necrochorume.

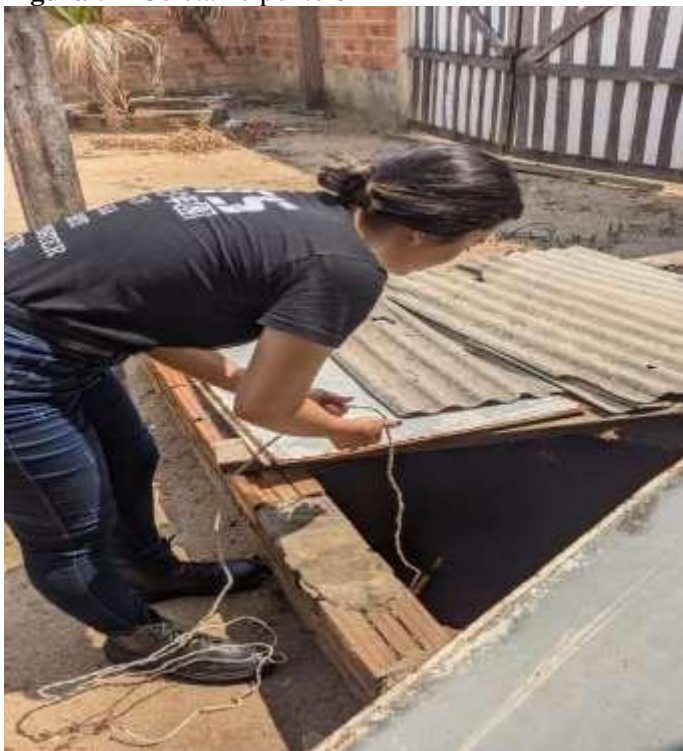
Figura 5 – Coleta no ponto 02

Observa-se na imagem que, a coleta foi realizada através de um balde, onde o mesmo foi desinfectado com água destilada, pois ainda não há um sistema de tubulação que ligue o poço à residência.

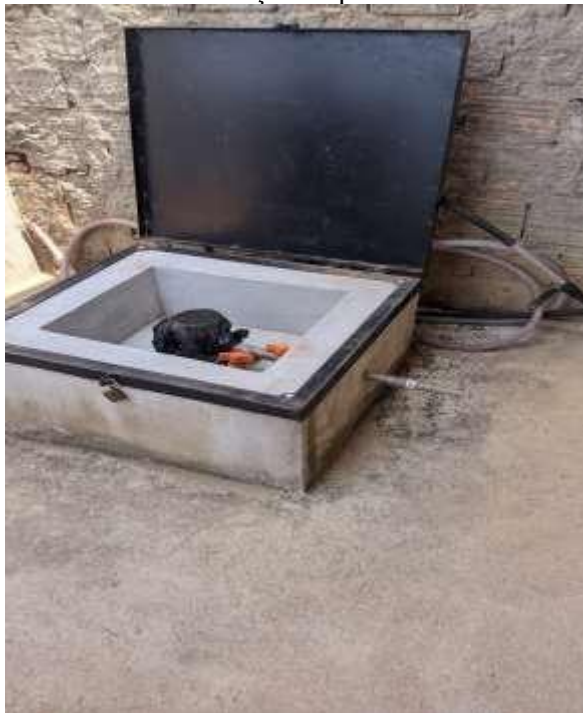
Figura 6 – Sistema de tubulação do ponto 04

O ponto 3 fica aproximadamente a 241,70 metros do cemitério, também está localizado na rua Dias Gomes, ele se encontra na propriedade de uma igreja, denominada Quadrangular e seu uso é destinado para o consumo e limpeza do local. O ponto 4 fica aproximadamente a 270,97 metros do cemitério, sendo uma residência e o principal uso é o consumo e atividades domésticas. O poço tem um sistema de tubulação, onde é usado uma bomba para puxar a água, que vai direto para o reservatório da residência, como mostra a figura a seguir.

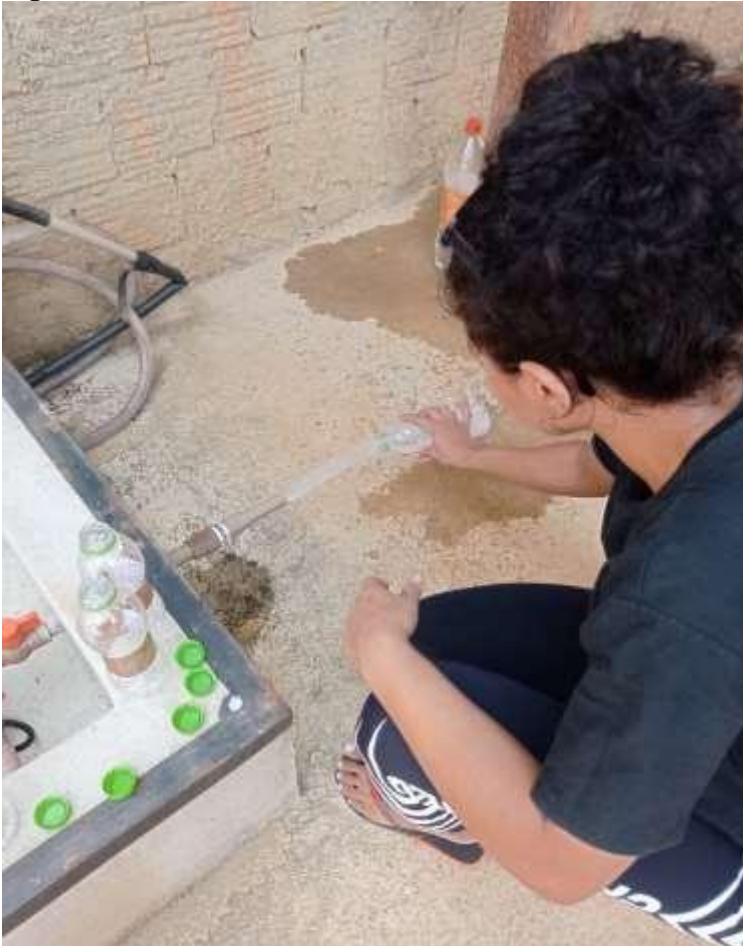
Figura 7 – Coleta de amostras do P4

identificação do responsável pelas coletas, endereço, nome do proprietário, data e hora da realização das coletas.

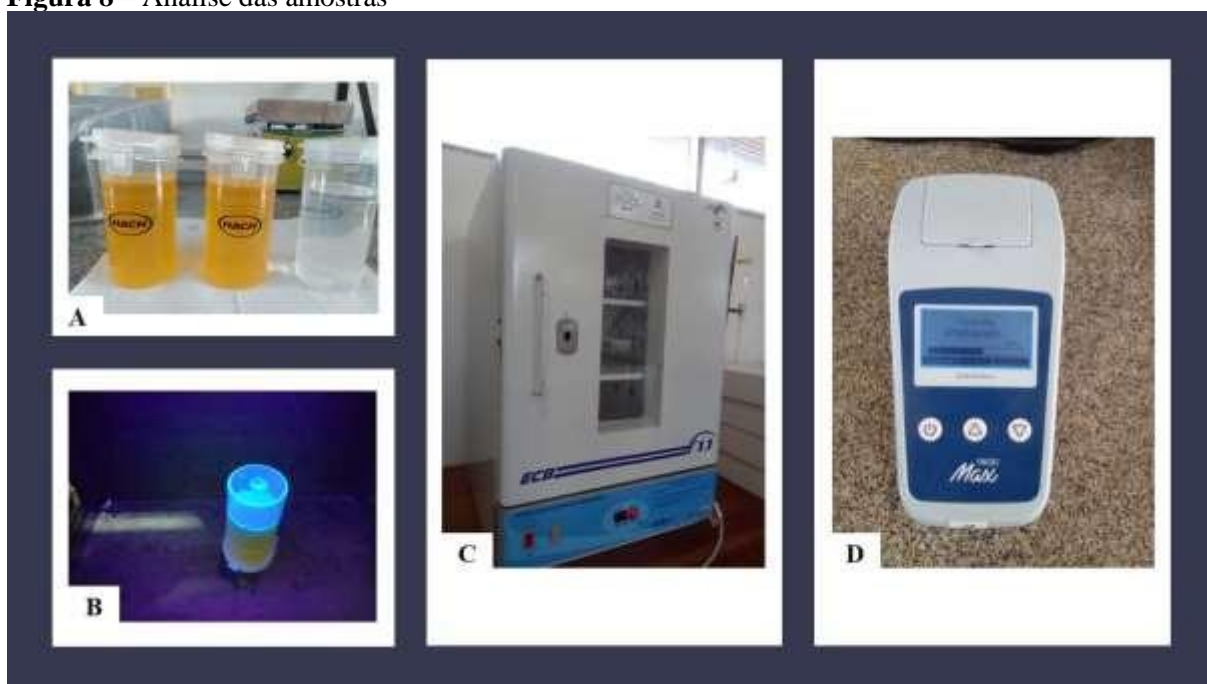
Figura 8 – Análise das amostras

Algumas imagens de como foram realizadas as análises, assim como alguns equipamentos utilizados são apresentadas a seguir.

Fonte: Autores (2023). Legenda: A – Análise da cor; B – Análise para detectar *E. coli* e coliformes; C – Estufa para preparação das amostras; D – Aparelho para verificar a turbidez.

Parâmetro	Metodologia
Cor aparente	Método padrão de Platina-Cobalto. Leitura realizada em espectrofotômetro UV-VIS da Hach, modelo 3900.
Sólidos Suspensos Totais	Método fotométrico. Leitura realizada em espectrofotômetro UV-VIS da Hach, modelo 3900.
Temperatura	Foi determinada com o medidor de pH de bancada (Microprocessado) da marca Tecnopon, modelo mPA210, previamente calibrado.
pH	Foi determinada com o medidor de pH de bancada (Microprocessado) da marca Tecnopon, modelo mPA210, previamente calibrado.
Fósforo	Utilizou-se 10 mL do reagente molibdanovanadato, adicionado a 35 mL da amostra analisada. Após 10 minutos a amostra foi lida em turbidímetro da marca Max.
Cloreto	Método tiocianato de mercúrio. Foram utilizadas duas soluções, solução de íon férrico e solução de tiocianato de mercúrio. As amostras foram lidas em espectrofotômetro UV-VIS da Hach, modelo 3900. Os resultados do teste foram medidos a 455 nm.
