AValiação DO CONCRETO ESTRUTURAL DE PILARES DO COMANDO-GERAL DA POLÍCIA MILITAR DO AMAPÁ UTILIZANDO MÉTODOS DESTRUTIVOS E NÃO DESTRUTIVOS¹

RESUMO: A área de patologia na engenharia civil analisa falhas em construções, identificando causas e propondo soluções para garantir sua estabilidade. A edificação do Comando-Geral da Polícia Militar do Amapá (CGPMAP), com mais de 51 anos, apresenta patologias estruturais em seus pilares devido a intervenções e exposição ambiental, o que pode comprometer sua estabilidade estrutural e a segurança dos seus usuários. Assim, o problema da pesquisa foi: o concreto estrutural dos pilares do CGPMAP atende aos critérios técnicos de qualidade? Nesse contexto, o objetivo geral do trabalho foi de avaliar a qualidade do concreto estrutural dos pilares do CGPMAP. Para isso, foram realizados os ensaios de carbonatação, esclerometria e de ultrassom, com a finalidade de verificar se o concreto dessas estruturas atende aos critérios normativos de qualidade. Os resultados mostraram carbonatação nas amostras analisadas e resistência à compressão abaixo do mínimo exigido pela NBR 6118 (25 MPa). Conclui-se que são necessárias intervenções para corrigir e recuperar

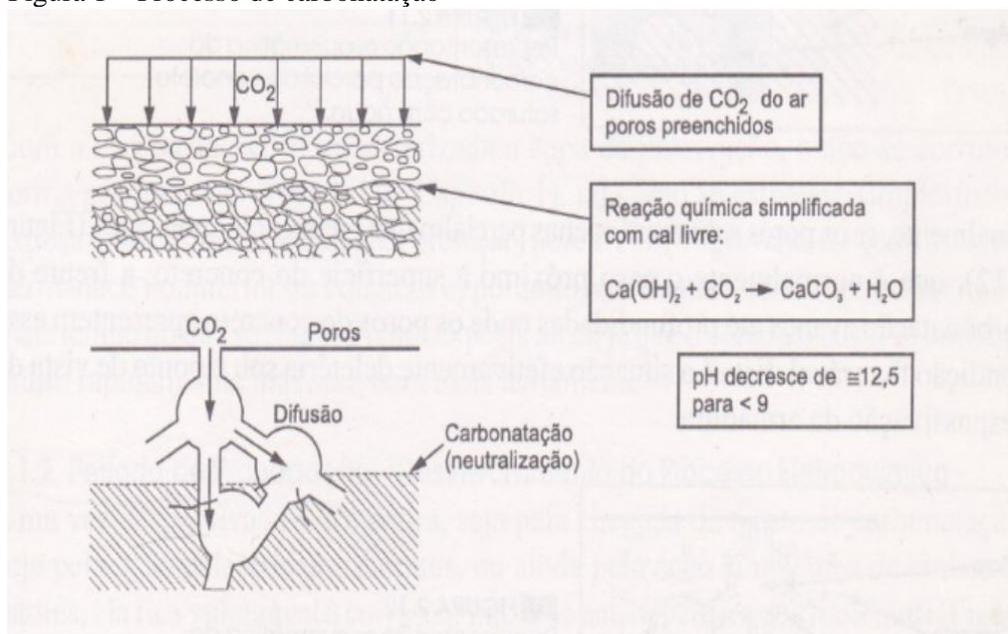
Figura 1 – Processo de carbonatação

A umidade do ar exerce uma influência significativa sobre o processo de carbonatação em estruturas de concreto, que é a reação do CO_2 com o $\text{Ca}(\text{OH})_2$ presente no concreto, resultando na formação do CaCO_3 . Quando a umidade do ar está abaixo de 70% , o CO_2 consegue penetrar mais facilmente nos poros do concreto, acelerando a carbonatação. Por outro lado, em ambientes muito úmidos ($>70\%$), a água preenche os poros, dificultando a penetração do CO_2 e, conseqüentemente, retardando o processo de carbonatação. Portanto, conforme a Figura 2, existe uma faixa de relação proporcional entre o nível da umidade do ar e a suscetibilidade de carbonatação na composição do concreto (Siqueira; Pereira, 2019).

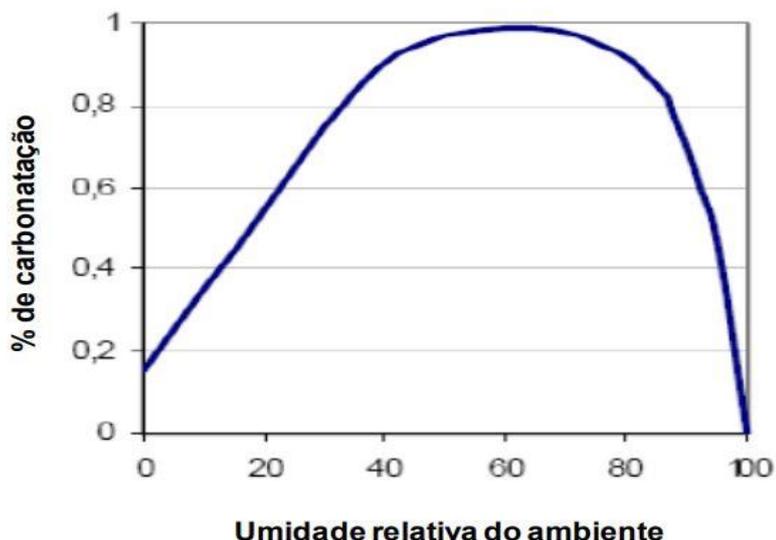
Figura 2 – Nível de carbonatação em relação a umidade do ar

De acordo com Siqueira e Pereira (2019), a carbonatação ocorre em ritmo gradual, diminuindo ao longo do tempo. Isso pode ser atribuído ao contínuo processo de hidratação do cimento e aos produtos resultantes da reação de carbonatação, como o carbonato de cálcio (CaCO_3), que preenchem os poros superficiais, dificultando progressivamente a penetração do CO_2 presente no ar no interior do concreto. Esse processo pode ser representado na reação química $[\text{Ca}(\text{OH})_2 + \text{CO}_2 \rightarrow \text{CaCO}_3 + \text{H}_2\text{O}]$ e na Figura 1. Também, níveis de umidade do ambiente $<70\%$, favorecem o nível de carbonatação, conforme Figura 2.

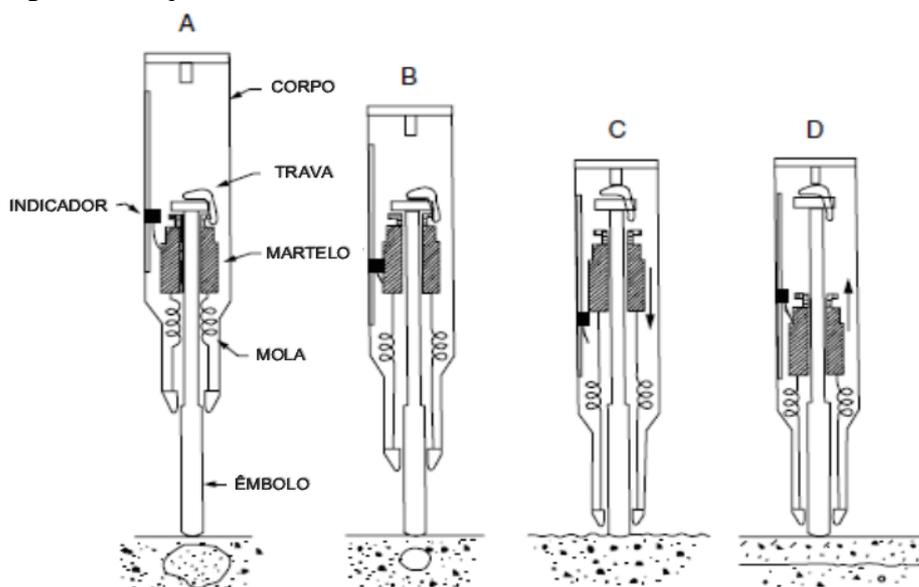
Figura 3 – Esquema de funcionamento do esclerômetro

A compreensão do impacto e do retorno está ligada à teoria da propagação de ondas. Quando a superfície do concreto é perturbada, uma onda de compressão se propaga. A força de reação provoca a propagação de uma onda de compressão refletida através do êmbolo. A relação entre as amplitudes das ondas está diretamente relacionada com o número de recuo, que, por sua vez, pode ser correlacionado empiricamente com a resistência à compressão do concreto. O ensaio deve ser realizado em superfície lisa para evitar disparidade no recuo (Galvão, 2019). Na Figura 3 se pode observar o esquema de funcionamento do esclerômetro.

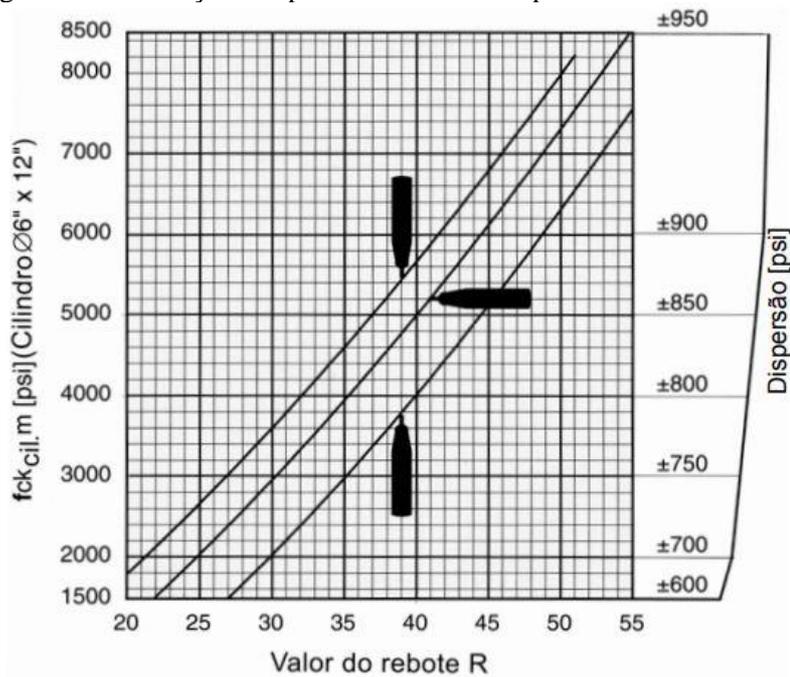
Figura 4 – Correlações empíricas de um cubo após 14-56 dias do esclerômetro Schmidt N/NR

O fabricante do esclerômetro oferece correlações empíricas para estabelecer uma relação entre o número de recuo e as propriedades de resistência do concreto, conforme exemplo da Figura 4. Aconselha-se realizar um procedimento de correlação personalizado, que envolve a preparação do ensaio de esclerometria a partir do resultado da média dos índices aferidos com o equipamento. Os resultados obtidos no ensaio são utilizados em um modelo de análise de regressão simples, aplicando o método dos mínimos quadrados, para criar uma correlação empírica mais precisa (Galvão, 2019; Spíndola; Cascudo, 2017). Na Figura 5 é apresentado o equipamento utilizado para os ensaios.

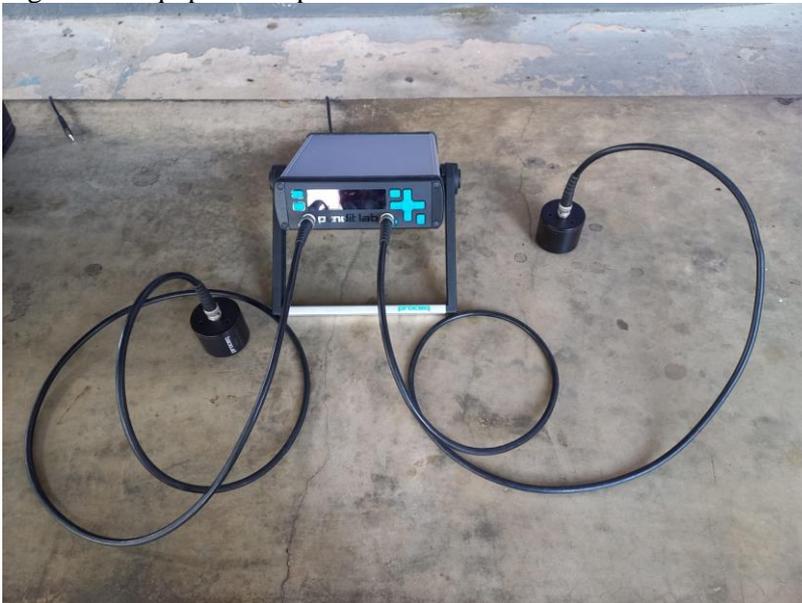
Figura 6 – Equipamento para o ensaio de ultrassom

Segundo Spíndola e Cascudo (2017), o ensaio de ultrassom implica na conversão de um pulso de tensão em uma onda ultrassônica, bem como na sua captação por meio de um par de transdutores, um para emissão e outro para recepção. O transdutor emissor é posicionado sobre a superfície do concreto, permitindo a transmissão de uma onda ultrassônica através do interior do elemento. A onda ultrassônica atravessa o concreto e é detectada pelo transdutor receptor localizado na extremidade oposta, sendo então transformada em um pulso de tensão. Na Figura 6 é apresentado o equipamento de ultrassom utilizado no ensaio.

Para o ensaio, foram seguidas as orientações da NBR 8802 (ABNT, 2019), sendo adotado o método de transmissão direta para obtenção dos resultados, sendo obtidas a velocidade e a resistência à compressão fornecidos pelo equipamento. Os pontos de emissão e recepção foram devidamente limpos e em seguida foram realizadas as medições. Foram consideradas as médias de três medições para a definição dos valores das velocidades e da resistência à compressão do concreto, conforme aplicado no estudo de Forigo, Lopes e Vanalli (2021).

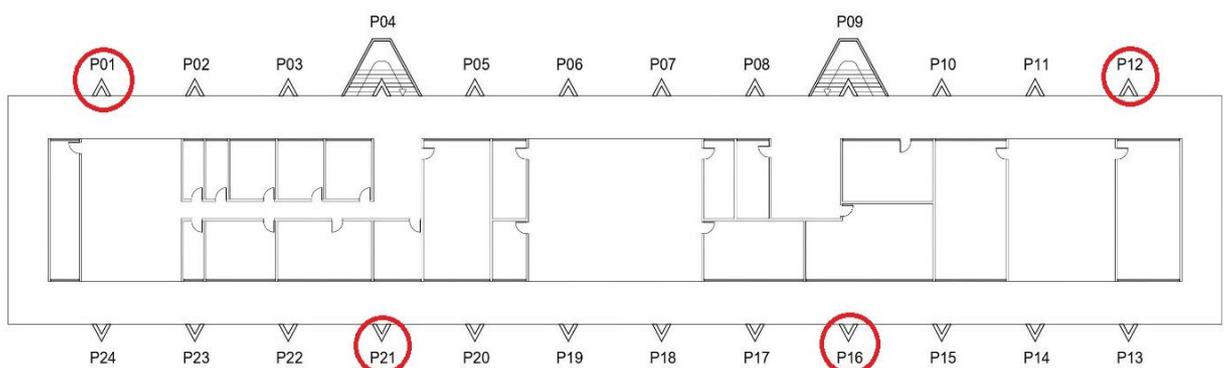
Figura 8 – Localização dos pilares utilizados no estudo

O Comando-Geral da Polícia Militar do Amapá conta com 24 pilares distribuídos ao longo de sua estrutura arquitetônica. Para a realização dos ensaios, foram selecionados quatro pilares, sendo utilizado como critérios de escolha a identificação de patologias a partir de inspeção visual prévia, assim como Medeiros e Silva (2015) e Nascimento, Nascimento e Lopes (2018) fizeram em seus trabalhos. Os pilares que apresentaram maior deterioração foram os 01, 12, 16 e 21. Na Figura 8 abaixo é apresentada a localização dessas estruturas.

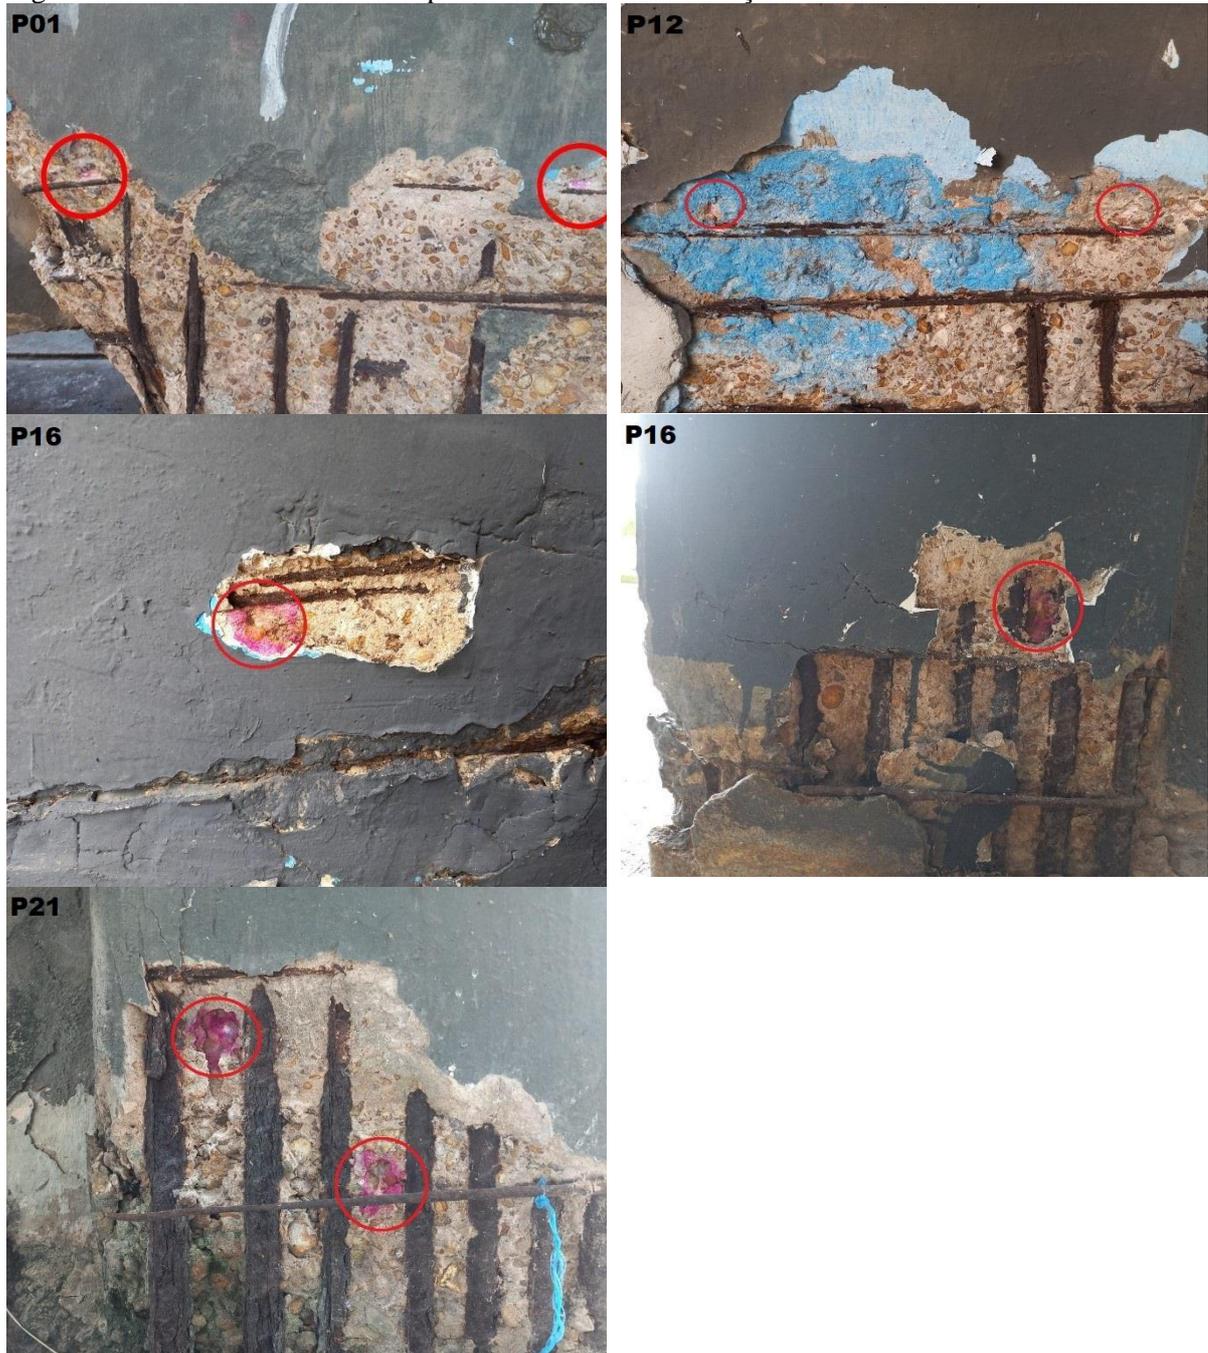
Figura 9 – Resultados do ensaio de profundidade da carbonatação

O ensaio da profundidade da carbonatação do concreto foi executado conforme os procedimentos descritos na metodologia, os resultados podem ser observados na Figura 9. Foi observada reação fraca entre a fenolftaleína e a superfície do concreto nos pilares P01, P16 e P21, indicando pH acima de 8.3, profundidade onde se encontram as armaduras, o que indica que o processo de carbonatação estava presente e avançando gradualmente. Enquanto que no pilar P12 não houve reação, o que pode significar alta taxa de carbonatação nessa estrutura.

Entre as principais consequências provocadas pela carbonatação e pela baixa resistência do concreto, Matildes (2022) e Ferreira (2016) destacam a corrosão das armaduras, diminuição da resistência mecânica e aumento da porosidade. A principal ameaça decorrente da carbonatação é a corrosão das armaduras de aço presentes no interior do concreto. Quando as armaduras corroem, ocorre um aumento de volume, causando fissuras e deslocamentos no concreto ao seu redor. Isso compromete a capacidade estrutural do pilar, colocando em risco a estabilidade da edificação. Em todas as amostras foi identificado a patologia de corrosão, conforme pode ser observado na Figura 9, o que pode indicar que fissuras podem acontecer a qualquer momento.

Porém, ao analisar os resultados do ensaio de carbonatação, verificou-se alta incidência desse fenômeno, indicando que a qualidade do concreto pode estar comprometida. Em situações na qual a carbonatação é evidenciada, a NBR 7584 (ABNT, 2012) recomenda que os valores do ensaio de esclerometria devem ser subtraídos em 50%, de modo a considerar a degradação pela carbonatação no concreto. Dessa maneira, os resultados considerando essa recomendação ficam de 14MPa (P01), 22MPa (P12), 20.5MPa (P16) e 17MPa (P21), indicando que a resistência à compressão do concreto esteja abaixo do recomendado em todas as amostras aferidas.

Nesse contexto, são urgentes a mitigação e correção das três principais patologias encontradas no estudo, a carbonatação, a corrosão das armaduras e a baixa resistência à compressão do concreto. Esse cenário exige um conjunto de técnicas para recompor a estrutura dos pilares do CGPMAP que apresentam esses problemas. O conjunto de técnicas e etapas sugeridas tem base em Souza e Ripper (1998) e segue as orientações descritas no Quadro 1.

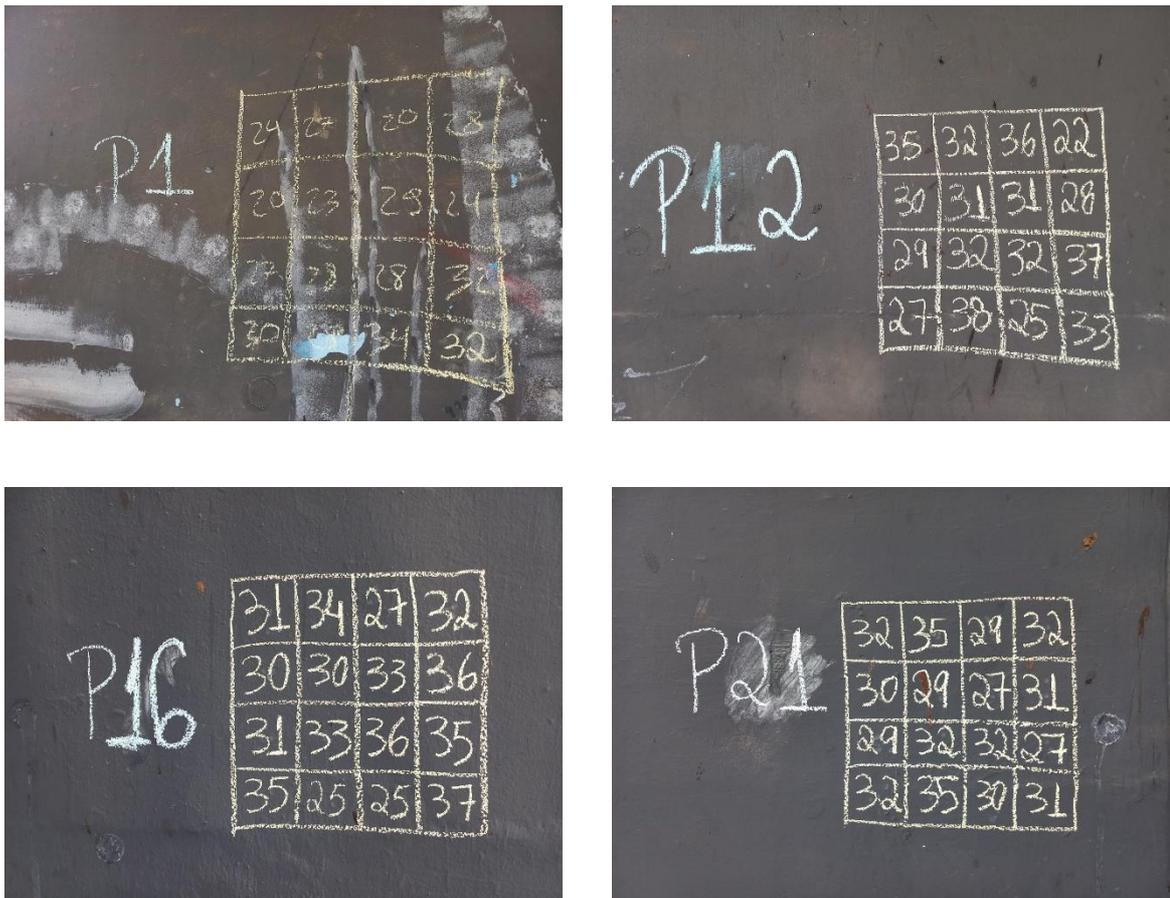
Figura 10 – Malhas de ensaio nas amostras

O ensaio de esclerometria ocorreu de acordo com os critérios estabelecidos na metodologia, as áreas escolhidas nas amostras foram limpas e estavam localizadas fora de regiões com outras patologias ou segregações, bem como, foi desenhada a malha de ensaio uniformemente distribuída com distância de 5cm entre os centros de impacto, conforme a NBR 7584 (ABNT, 2012). Os resultados dos índices esclerométrico foram anotados na própria malha, de acordo com o apresentado na Figura 10.

Os resultados obtidos em cada rebote foram descritos na malha e depois foram obtidas as médias, conforme apresentado no Apêndice 1. Os valores de cada malha que ultrapassaram $\pm 10\%$ da média foram excluídos (valores com fundo destacados no Apêndice 1) e uma nova média corrigida foi elaborada. Em seguida, foi aplicado o fator de correção, obtendo-se os IEE de 33.4 (P01), 41.7 (P12), 38.8 (P16) e 36.9 (P21). Esses valores foram correlacionados no ábaco fornecido pelo fabricante, obtendo-se os seguintes resultados de resistência à compressão do concreto para os pilares estudados 28 MPa (P01), 44 MPa (P12), 41 MPa (P16) e 34 MPa (P21).

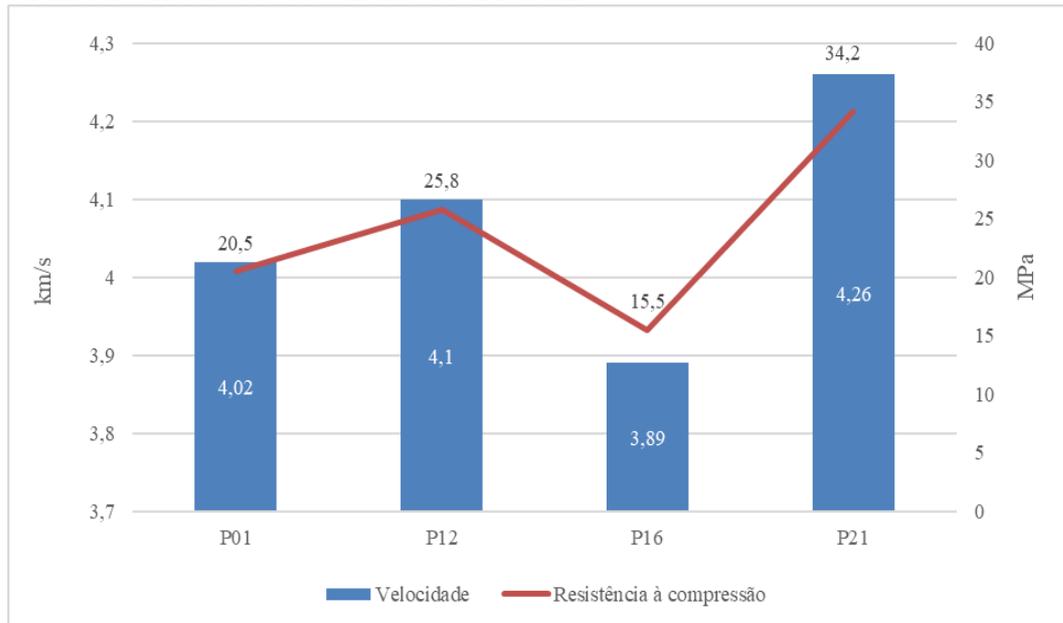
Gráfico 1 – Resultados dos ensaios de ultrassom

Os resultados obtidos a partir do ensaio de ultrassom são apresentados no Gráfico 1. Em relação à velocidade de propagação do som, observou-se uma variação de 9.5% entre o valor máximo e mínimo registrado entre as amostras que integraram a análise. Quanto à resistência à compressão, os valores obtidos variaram significativamente, registrando-se 20.5MPa para a amostra P01, 25.8MPa para a amostra P12, 15.5MPa para a amostra P16 e um valor mais elevado de 34.2MPa para a amostra P21.

O resultado da velocidade do ensaio de ultrassom variou entre 3,89 e 4,26km/s, o que segundo a NBR 8802 (ABNT, 2019) indica que o concreto apresenta boa qualidade e homogeneidade em sua composição. Os resultados de resistência à compressão foram, em sua maioria, menores do que os obtidos com os ensaios de esclerometria, variando entre 20,5 e 34,2MPa. Porém, ao aplicar a redução de 50% dos resultados da esclerometria, conforme apresentada anteriormente, os resultados ficam mais próximos, indicando maior convergência entre os resultados finais obtidos. No Gráfico 2 são resumidos todos os resultados dos ensaios.

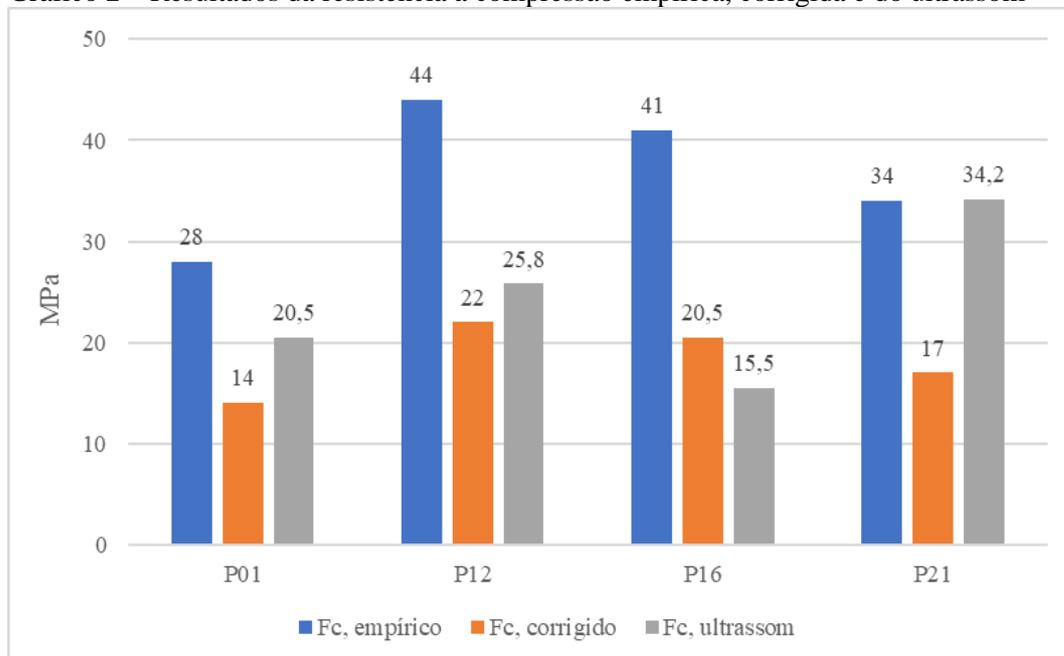
Gráfico 2 – Resultados da resistência a compressão empírica, corrigida e do ultrassom

No presente trabalho, observou-se que ao corrigir os resultados empíricos em 50% se aproximaram mais dos resultados obtidos pelo ultrassom, principalmente entre os pilares P12 e P16. No pilar P21, os resultados do ensaio de ultrassom foi mais similar ao resultado empírico da esclerometria, mesmo havendo clara carbonatação na estrutura e a necessidade de aplicação do fator de correção. Portanto, levando em consideração o conjunto dos resultados, ficou evidente a degradação da estrutura das amostras, sendo que nenhuma obteve resultados satisfatórios quando se contextualiza todos os ensaios realizados, assim como evidenciado nos trabalhos de Farias e Silva (2019) e Soeiro *et al.* (2018), havendo a necessidade de intervenção a fim da mitigação e correção do problema.
