**ANÁLISE DOS VAZAMENTOS NA REDE DE DISTRIBUIÇÃO DE ÁGUA NO
MUNICÍPIO DE SANTANA-AP E SEUS IMPACTOS**

Trabalho de Conclusão de Curso apresentado ao Curso Bacharelado em Engenharia Civil do Instituto Federal de Educação, Ciência e Tecnologia do Amapá, em cumprimento às exigências legais como requisito parcial à obtenção do título de Engenheiro Civil.

A pesquisa foi realizada como estudo de campo, com abordagem quantitativa, incluindo visitas técnicas entre maio e dezembro de 2025, registros fotográficos com geolocalização e medição de pressões com a utilização de um manômetro. As manifestações patológicas foram classificadas segundo critérios estabelecidos pela SABESP (2003), que distinguem vazamentos visíveis, não visíveis detectáveis e não visíveis não detectáveis. Os resultados foram organizados em planilhas e gráficos, permitindo avaliar a frequência e os tipos de falhas encontradas.

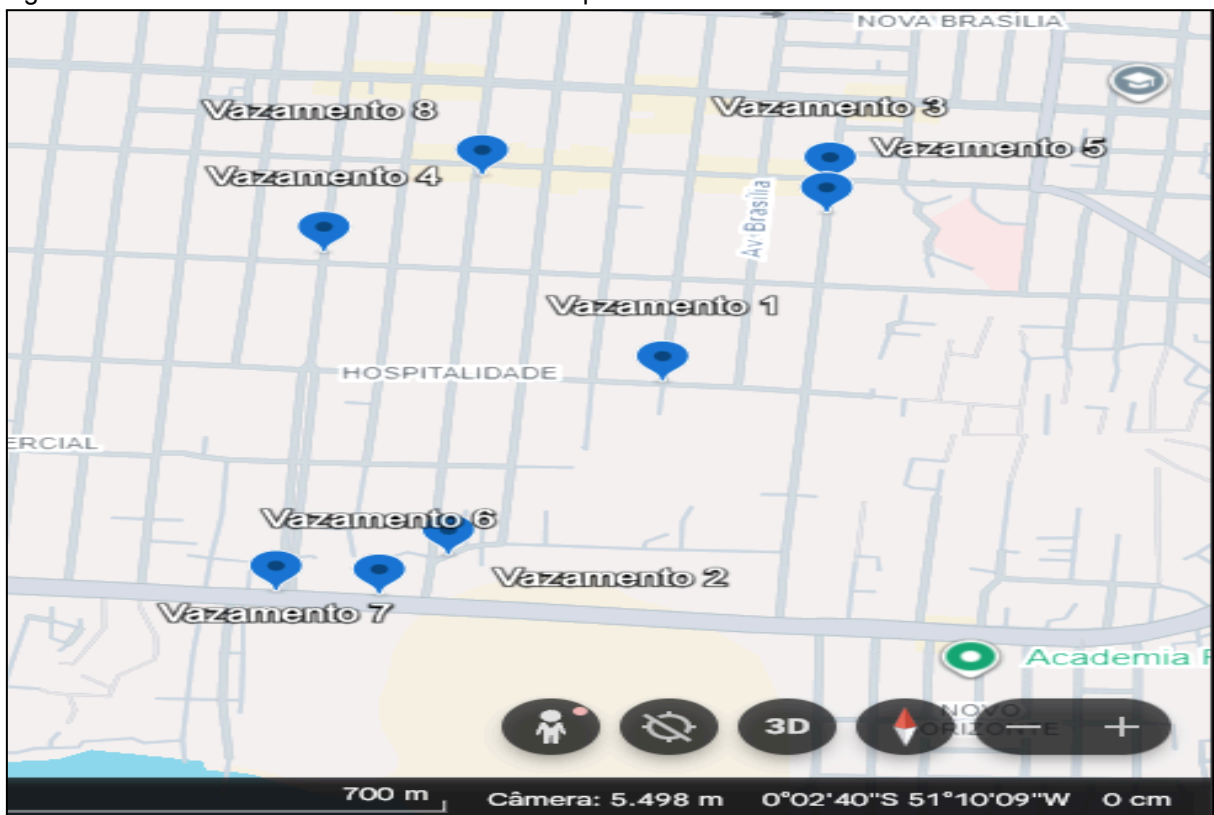
Figura 16 – Pontos de vazamentos no bairro Hospitalidade.

No bairro Hospitalidade foi identificado no total 8 focos de vazamentos na rede de distribuição, sendo estas localizadas em zonas de interesse portuário e zonas de média e alta densidade comercial e populacional (COSTA; SOUZA; NETO, 2017) Na figura 16 está representado os pontos de vazamentos no bairro Hospitalidade e suas localizações.

VAZAMENTO	DESCRIÇÃO	TIPO DE VAZAMENTO	CAUSA
1	Vazamento em tubo PVC 60mm	Visível	Rede com baixa profundidade <0,70m
2	Vazamento em ramal PVC 20mm	Visível	Ramal com baixa profundidade <0,70m

3	Vazamento na rede 300mm DEFoFo em registro danificado	Visível	Instalação inadequada do registro (falta de ancoragem)
4	Vazamento na rede 200mm DEFoFo	Visível	Rede com baixa profundidade <1,00m
5	Vazamento na rede 300mm DEFoFo	Visível	Rede com reaterro inadequado (falta da "cama de areia" para rede)
6	Vazamento em tubo PVC 85mm	Visível	Empresa de posteamento terceirizada perfurou a rede
7	Vazamento em tubo PVC 85mm	Visível	Empresa de posteamento terceirizada perfurou a rede
8	Vazamento em ramal PVC 20mm	Visível	Ramal com baixa profundidade <0,70m

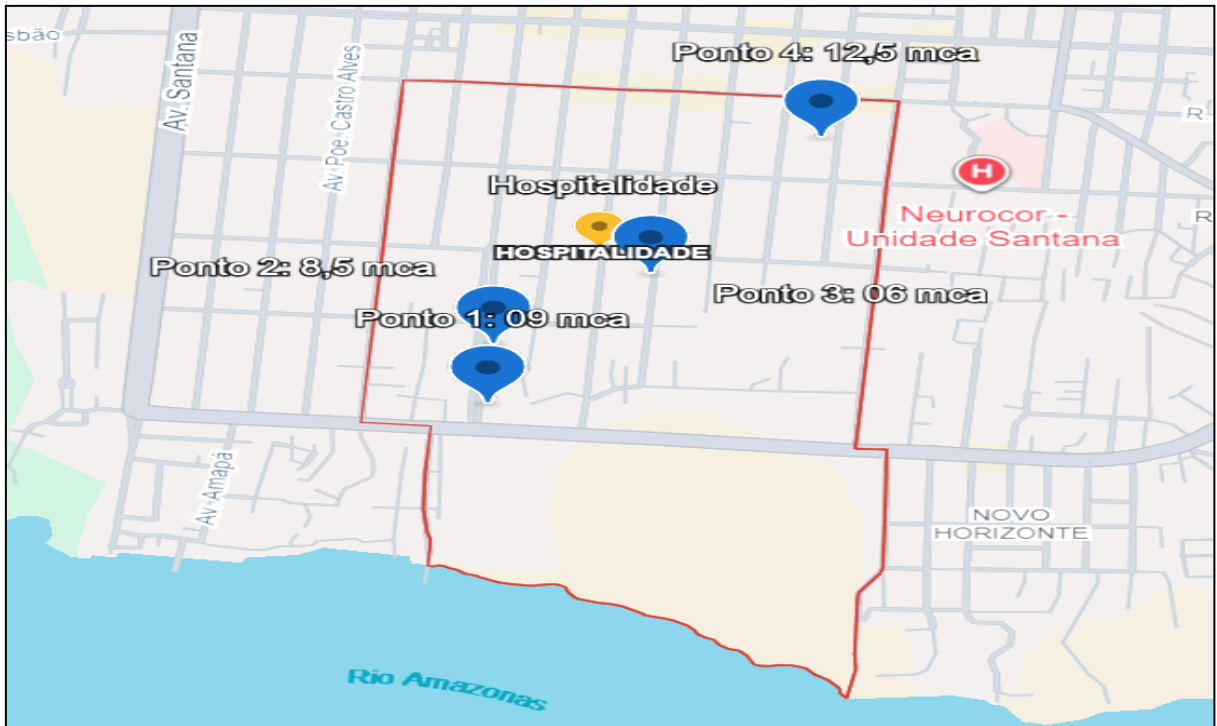
Figura 17 – Pressões no bairro Hospitalidade.

Na figura 17 a seguir é possível visualizar essas pressões encontradas no mapa.

Para análise da tabela obteve-se o gráfico 3 a seguir que mostra que no ponto 1 houve uma variação de -10%; no ponto 2 de -15%; no ponto 3 de -40%; e no ponto 4 uma variação de 25% em relação ao recomendado por norma. Desta forma, fica evidente que somente o ponto 4 atendeu a recomendação da norma de pressão mínima de 10,00 m.c.a, sendo que obteve 12,5 m.c.a. Nenhum ponto ultrapassou o valor máximo de pressão.

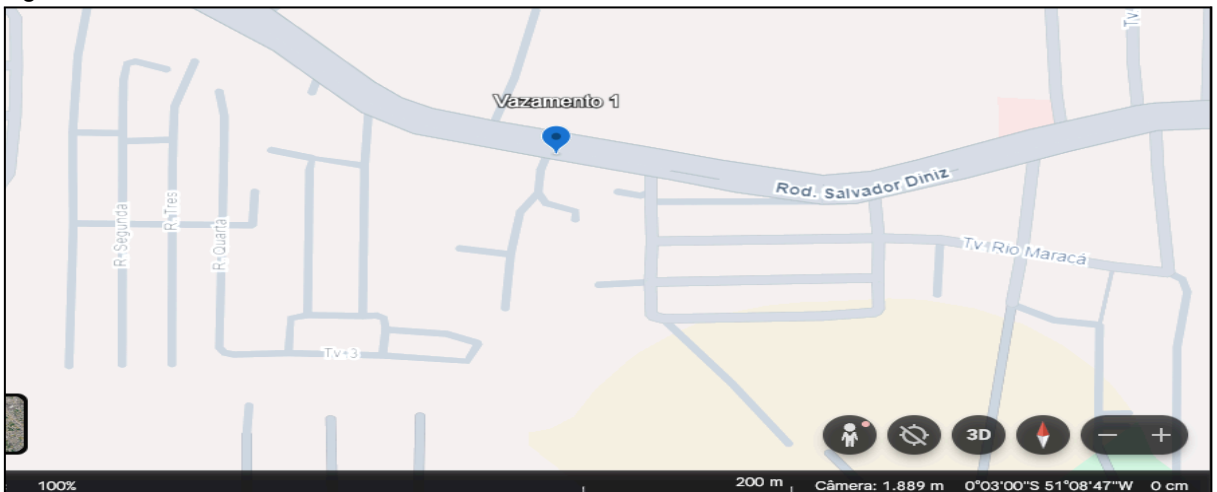
Figura 18 – Ponto de vazamento no bairro Provedor.

No bairro Provedor foi identificado no total 1 foco de vazamento na rede de distribuição, sendo esta localizada em zona residencial de baixa densidade (COSTA; SOUZA; NETO, 2017). Na figura 18 a seguir é mostrado sua localização e no quadro 8 foi discernido:

VAZAMENTO	DESCRIÇÃO	TIPO DE VAZAMENTO	CAUSA
1	Vazamento em tubo PEAD 63mm	Visível	Rede com baixa profundidade <0,70m

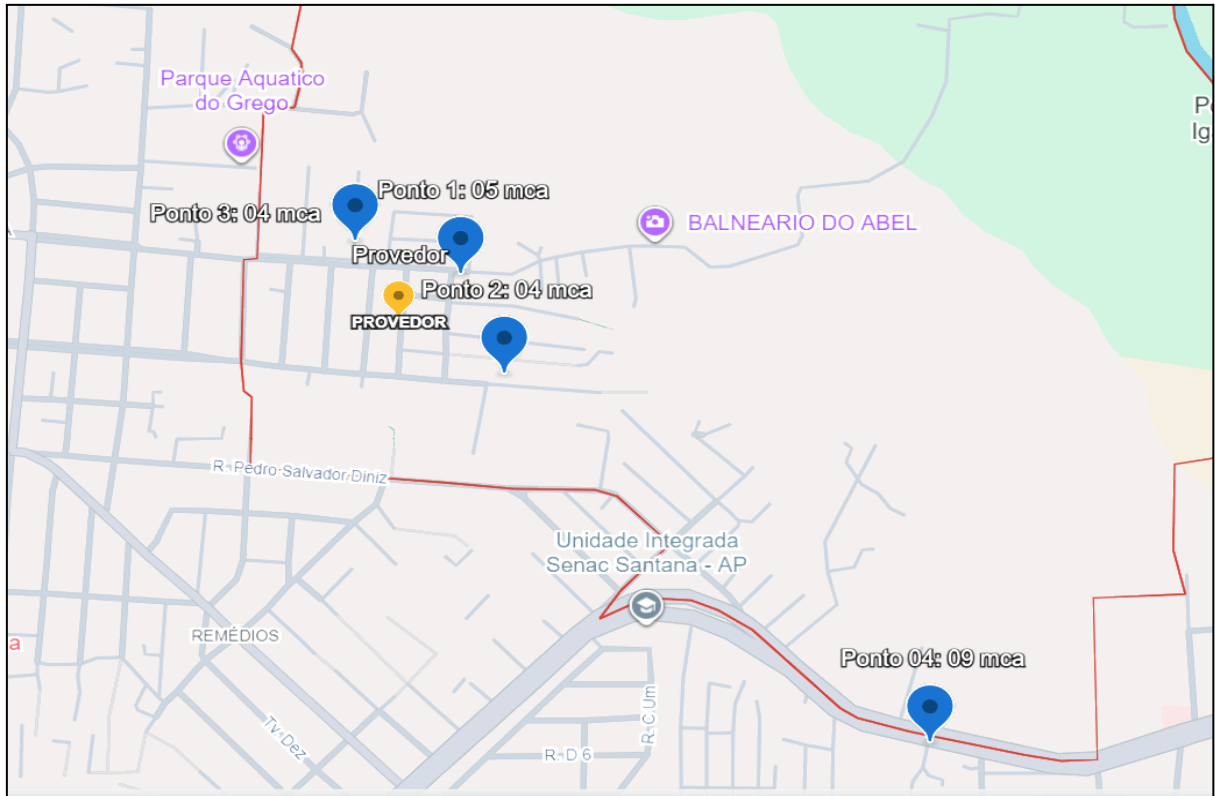
Figura 19 – Pressões no bairro Provedor.

Para análise da tabela obteve-se o gráfico 4 a seguir que mostra que no ponto 1 houve uma variação de -50%; no ponto 2 de -60%; no ponto 3 de -60%; e no ponto 5 uma variação de -10% em relação ao recomendado por norma. Desta forma, fica evidente que nenhum dos pontos chegou à pressão recomendada por norma, e assim todo o bairro Provedor ficou abaixo do recomendado.

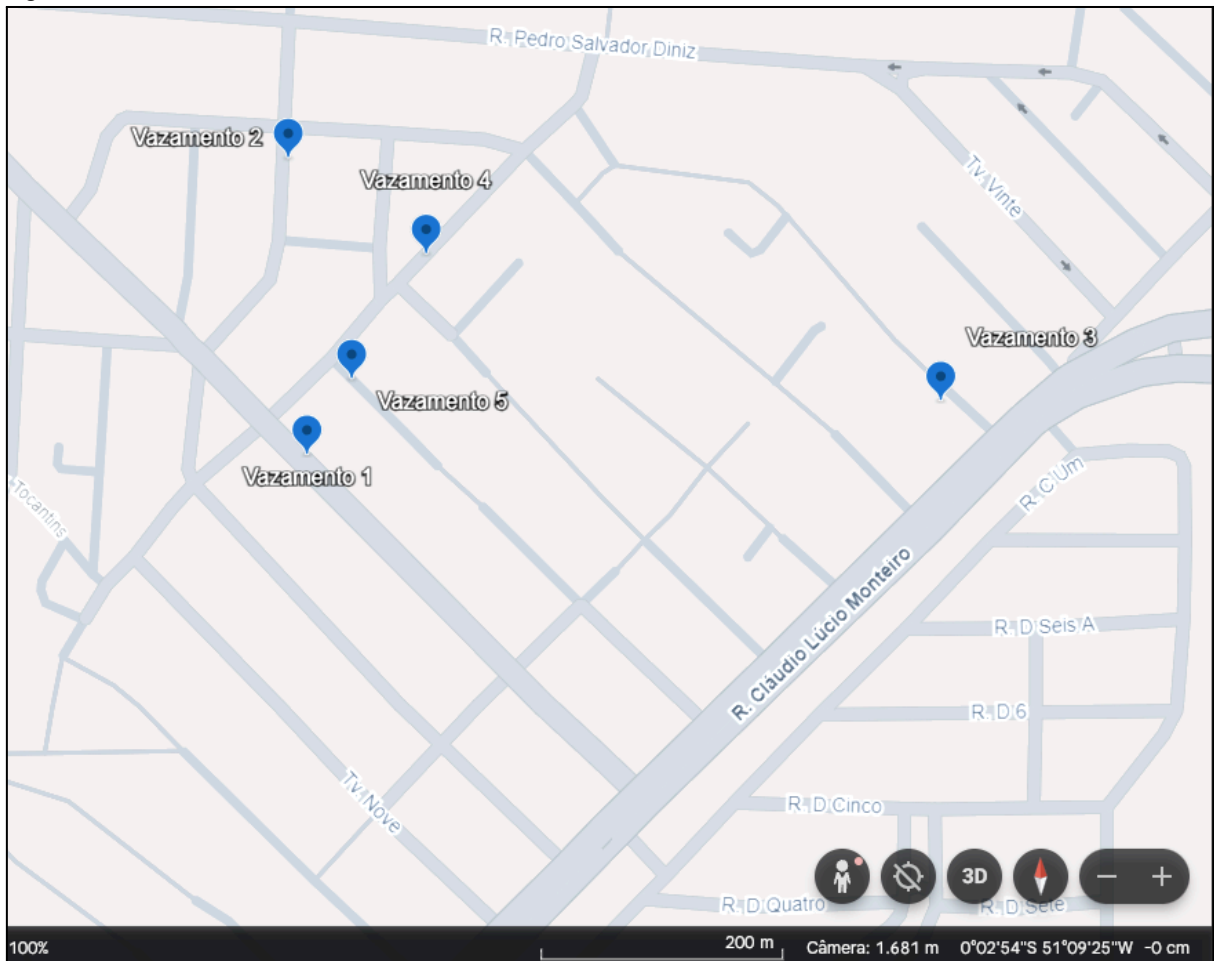
Figura 20 – Pontos de vazamentos no bairro Remédios.

No bairro Remédios foi identificado no total 5 focos de vazamentos na rede de distribuição, sendo estas localizadas em zonas mistas (comercial e residencial) de baixa e média densidade (COSTA; SOUZA; NETO, 2017) como identificado na figura 20.

VAZAMENTO	DESCRIÇÃO	TIPO DE VAZAMENTO	CAUSA
1	Vazamento na rede 200mm DEFoFo	Visível	Instalação inadequada do tubo (falta de ancoragem)
2	Vazamento no colar da rede de 60mm PVC	Visível	Movimentação do aterro devido fluxo de veículos
3	Vazamento na rede 63mm PEAD	Visível	Vazamento devido maquinário da prefeitura
4	Vazamento em tubo PVC 60mm	Visível	Colar danificado
5	Vazamento em tubo PVC 60mm	Visível	Colar danificado

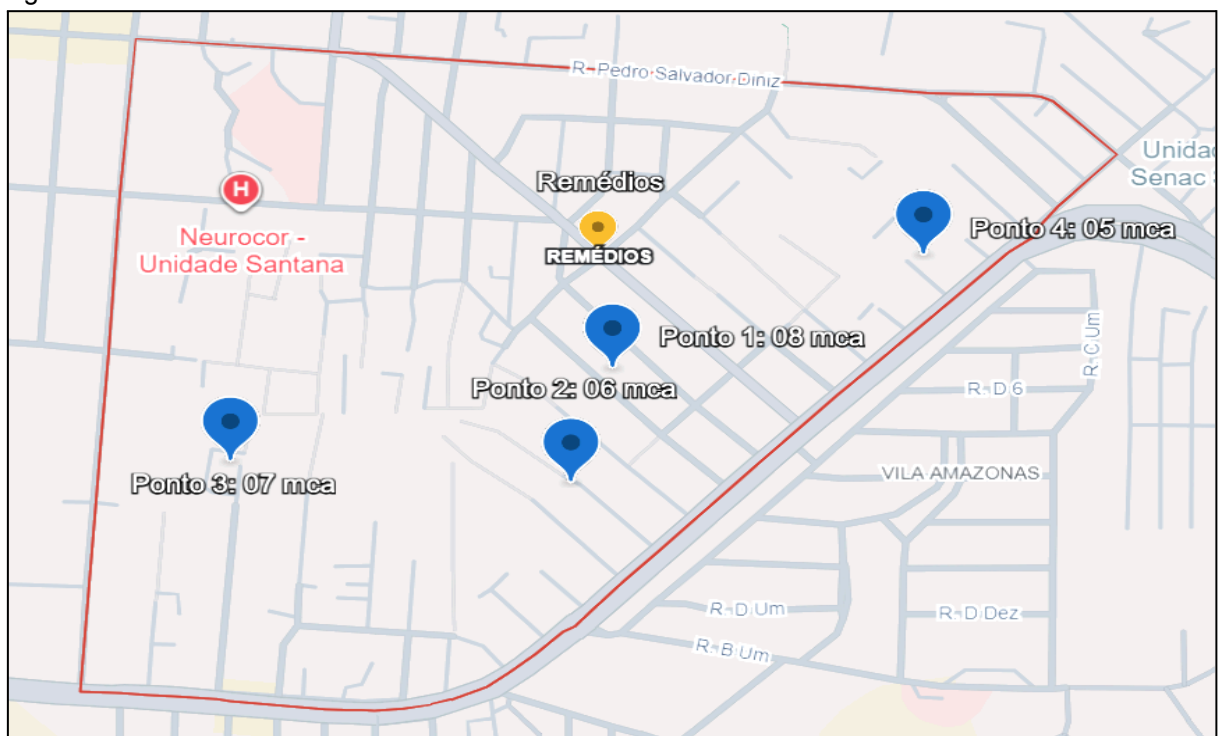
Figura 21 – Pressões no bairro Remédios.

Na figura 21 a seguir é possível visualizar essas pressões encontradas no mapa.

fica evidente que nenhum ponto atendeu a recomendação da norma de pressão mínima de 10,00 m.c.a. Nenhum ponto ultrapassou o valor máximo de pressão.

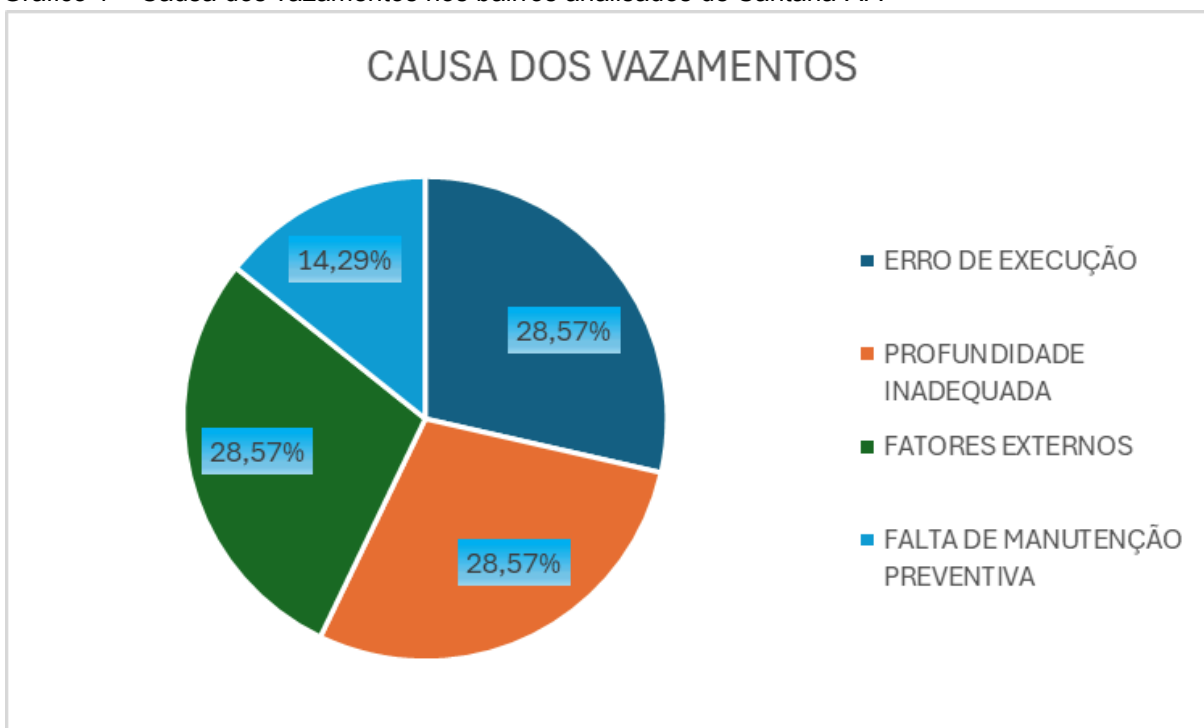
Gráfico 1 – Causa dos vazamentos nos bairros analisados de Santana-AP.

A análise dos resultados permite identificar com clareza as incidências dos vazamentos e seus motivos nos bairros Hospitalidade, Provedor e Remédios escolhidos para esta pesquisa na cidade de Santana-AP. Na tabela 2 a seguir identifica-se as causas encontradas em campo sendo que nos bairros Remédios, Provedor e Hospitalidade foram encontrados uma frequência de 14 vazamentos no total e destes 4 foram erro de execução (28,57%); 4 por profundidade inadequada (28,57%); 4 por fatores externos (28,57%); e 2 por falta de manutenção preventiva (14,29%) (Gráfico 1).

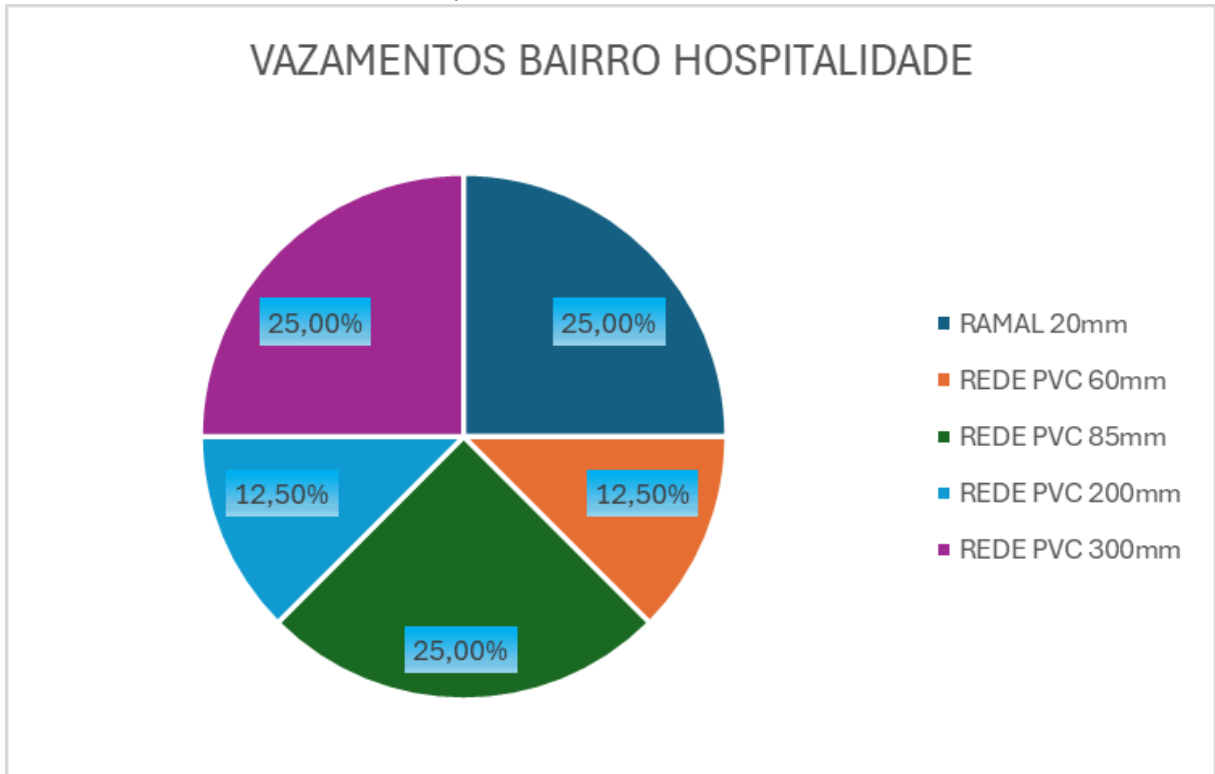
Gráfico 2 – Vazamentos do bairro Hospitalidade.

Observa-se que as maiores ocorrências de vazamentos foram: em redes maiores de 300mm (2 vazamentos); na rede de 85mm (2 vazamentos); e em ramal de 20mm (2 vazamentos). Sendo os valores expressos em porcentagem, 25% cada, podendo ser melhor analisado visualmente no gráfico 2 a seguir. E na rede de PVC 200mm e no ramal 20mm houve somente um vazamento em cada tipo de rede.
